Solo Grampeado -Aspectos Executivos do Chumbador

George Joaquim Teles de Souza, Cairbar Azzi Pitta, Alberto Casati Zirlis
Diretores da Solotrat Engenharia Geotécnica Ltda

Resumo: Ao se pesquisar qual a causa para a ruptura de um talude, descobre-se sempre vários motivos, que somados resultam no acidente.

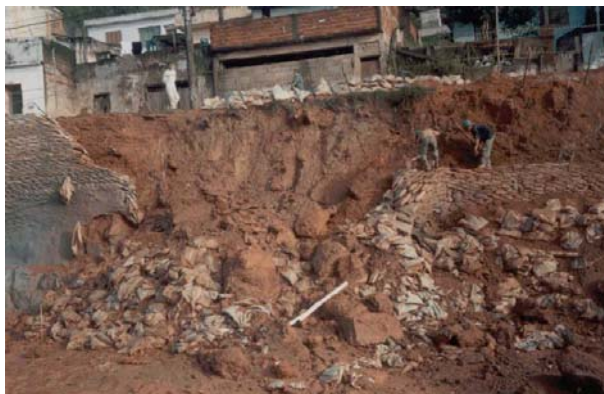
1.1.1 P.M. de Taboão da Serra, SP, Rua da Prata, Abril 2000. Neste caso o projeto previa implantar um arrimo que permitisse recompor o leito da rua de montante e a implantação de avenida de pista dupla junto ao seu pé. Durante a construção, parte do aterro de reconstituição do talude em sacos de solo-cimento caiu. Isto se deveu a ocorrência de elevadas precipitações pluviométricas, sem que o sistema de drenagem interna e externa do arrimo estivesse pronto. Porém o maciço de solo permaneceu estável. Os trabalhos foram refeitos e a obra entregue. Esta obra foi executada pela Solotrat.

Foto 1 – Queda de Talude – Taboão da Serra - SP

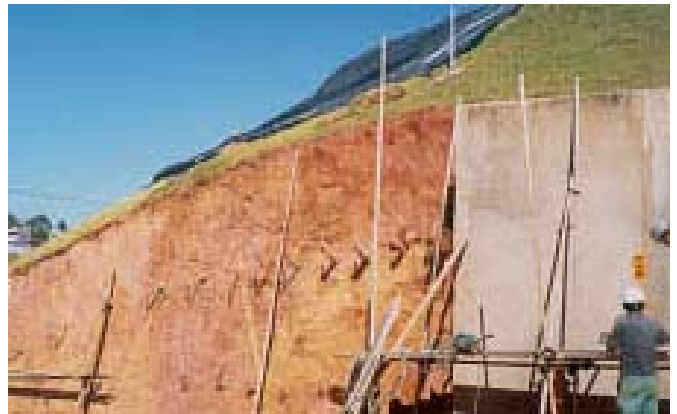
Neste caso houve a queda de parte do revestimento de concreto projetado, após 6 meses da entrega da contenção em Solo Grampeado, porém o maciço com paramento vertical e sobrecarga nada sofreu. O motivo do acidente, ocorrido durante período de chuvas, foi de que todo o sistema de drenagem, por tiras verticais de dreno fibroquímico instalado entre o concreto projetado e o maciço, teve sua saída junto à base do muro propositalmente vedada, criando-se a carga hidráulica entre o maciço e o paramento de concreto. Esta obra foi executada pela Solotrat.

Foto 5 – Stiefel – Guarulhos - SP

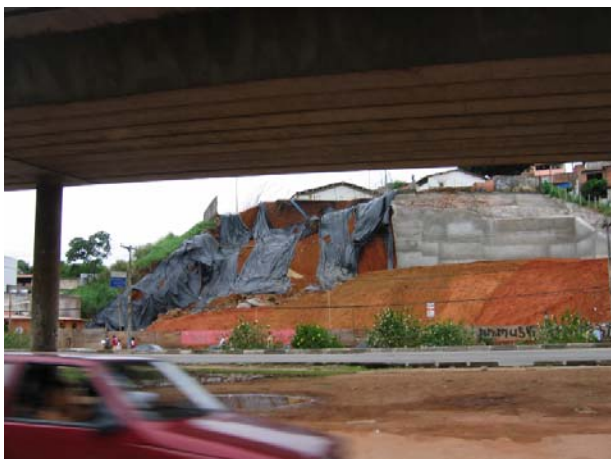
Foto 7 – Obra em Salvador - BA

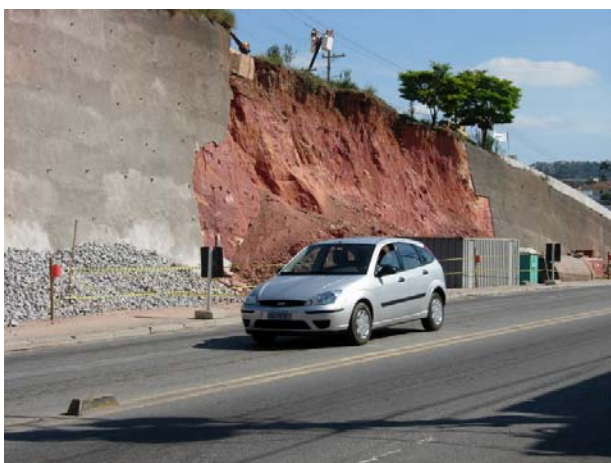
1.2.2 – Obra Rodovia Raposo Tavares, Centro, Cotia, SP, Abril 2005. Este caso chama muita atenção face ao elevado transito desta rodovia, sua proximidade ao anel viário e à cidade de São Paulo. Soma-se ainda que a Solotrat particularmente participou da concorrência para este arrimo. Vê-se uma grande ruptura, que ocorreu após o término da construção.

Foto 8 – Obra na Rod. Raposo Tavares – Cotia - SP

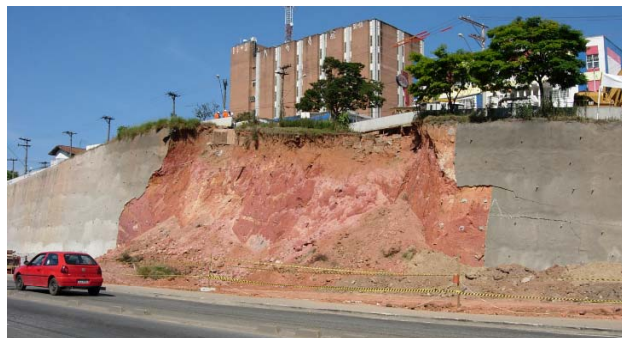
Foto 9 – Obra Rod. Raposo Tavares – Cotia - SP

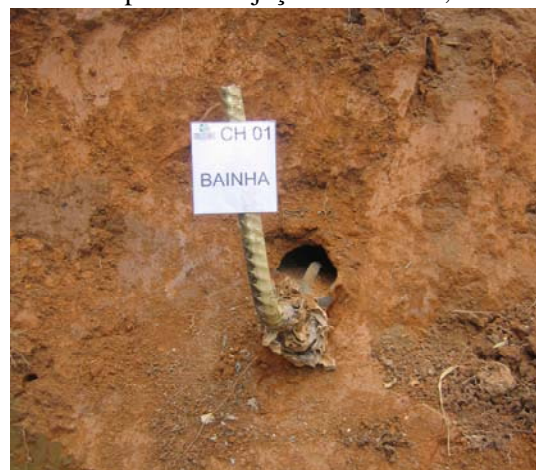
Foto 11 – Chumbador 1 injetado só com bainha

- A exudação da calda de cimento provoca um vazio em grande parte do furo.
- Devido a esta exudação a calda não reconstitui totalmente o desconfinamento provocado pela perfuração.
- Se a injeção do chumbador não promove um perfeito preenchimento do furo e até um perfeito preenchimento do mesmo o grampo tem sua função prejudicada.

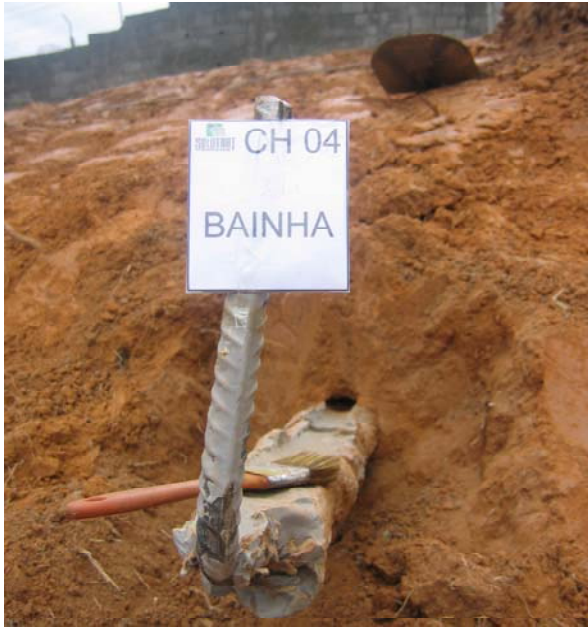
Foto 12 – Chumbador 04 injetado só com a bainha

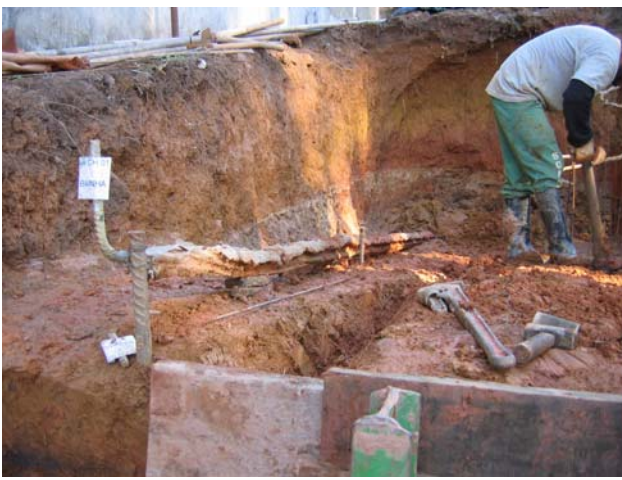
Foto 13– Chumbador 01 parcialmente escavado

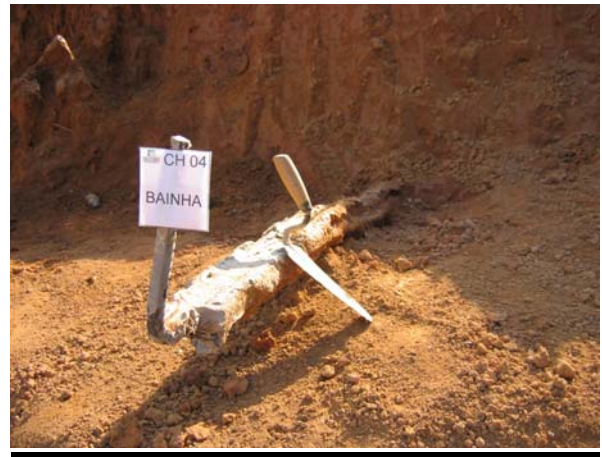
Foto 14– Chumbador 04 parcialmente escavado
3.2– Grampos com injeção de bainha e uma só fase de injeção com calda colorida;

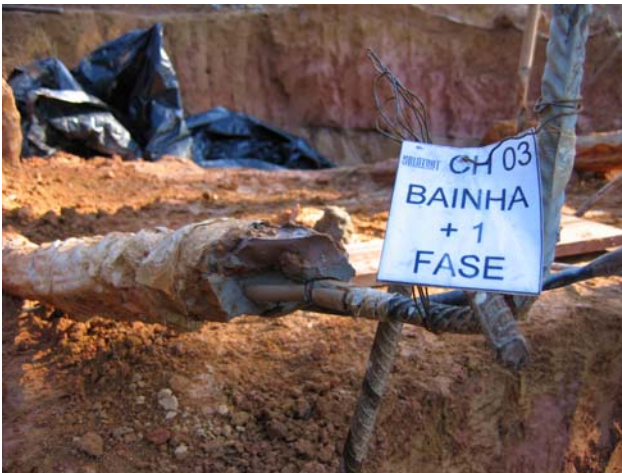
- A injeção da primeira fase, após a bainha, promove o preenchimento dos vazios causados pela exsudação da calda de bainha. Este fato está comprovado pela coloração diferente da calda de injeção de 1ª fase.

Fotos 19– Chumbador 03 injeção da 1ª fase complementa a bainha
