Quanto tempo durarão as Cortinas Atirantadas executadas a partir da década de 70 ? 30 anos ?

Geol. Cairbar Azzi Pitta, Eng. George J. T. de Souza, Eng. Alberto Casati Zirlis
Diretores da Solotrat Engenharia Geotécnica Ltda

1. Resumo

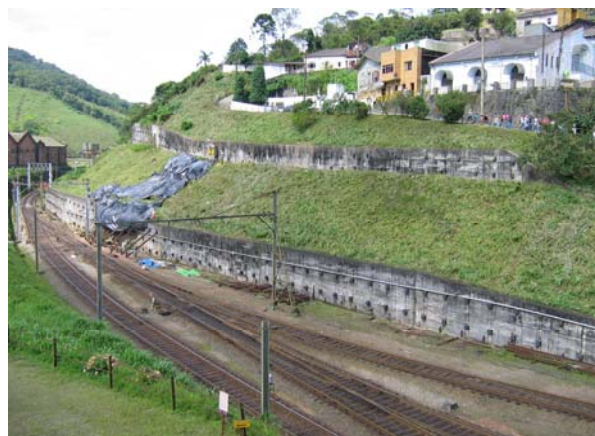
Em fevereiro de 2005, após chuvas intensas, um painel central da cortina começou a movimentar-se. Imediatamente observou-se que havia falha do atirantamento devido a corrosão do aço dos tirantes junto às cabeças, e insuficiência de drenagem interna do maciço. Após vistoria mais detalhada, foram detectadas movimentações em diversos painéis (Foto 3 e 4), movimentações estas que só poderiam se justificar pelo colapso generalizado dos tirantes.

Foto 3 – Acidente ocorrido em janeiro de 2005
(Vista geral)

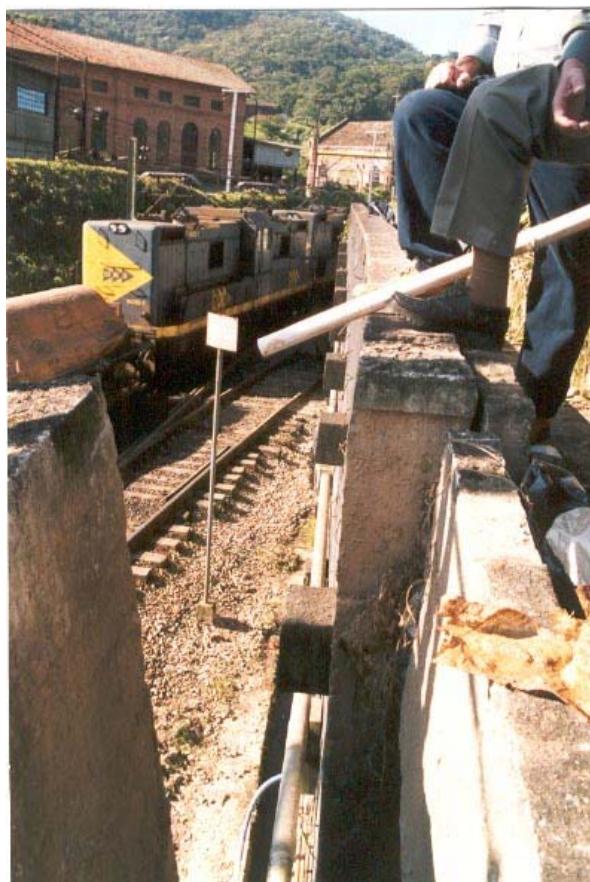
Foto 4 – Acidente ocorrido em janeiro de 2005
(deslocamento de 76cm)

Os trabalhos emergenciais se concentraram no escoramento dos painéis críticos onde foram medidas movimentações de até 0,76m, como ocorreu no painel n.º 5. Este escoramento foi todo feito com trilhos, estroncando a parede contra a plataforma ferroviária. Em paralelo os furos para drenagem existentes, barbaças, foram utilizados para a perfuração de novos drenos sub-horizontais profundos com o intuito de

impossibilidade de mover o painel n.º 5 para sua posição original, optamos por demoli-lo construindo um novo painel em concreto projetado, recuperando assim o alinhamento das cortinas existentes. A rápida ação da MRS, mobilizando as equipes envolvidas, foi determinante para evitar a paralisação do tráfego ferroviário.

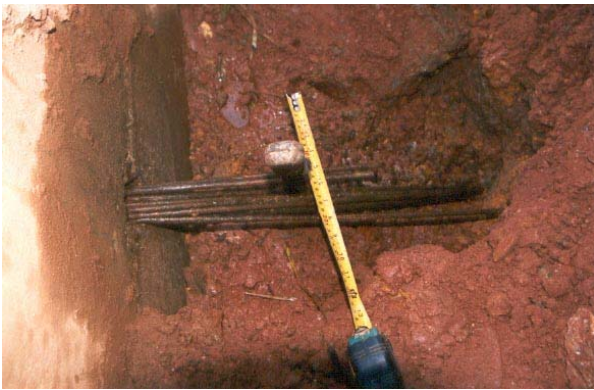
Inspeções nos tirantes da linha superior demonstraram que os mesmos, de fato, estavam rompidos por corrosão total ou parcialmente junto ao paramento de concreto (Foto 5 e 6).

Foto 5 – Tirante escavado com corrosão acentuada e alguns fios rompidos.

Os tirantes analisados tanto no início dos trabalhos emergenciais, como após a demolição do painel mais crítico estavam em situação de corrosão total com ruptura de alguns fios até a ruptura da totalidade dos fios. O que se notou é que o aço dos tirantes, aparentemente de 8 mm de diâmetro, não tinha qualquer proteção anti-corrosiva eficiente, quer seja por pintura, bainha individual, bainha coletiva ou calda de cimento (Fotos 7 e 8). Existia tão somente um plástico em tiras, que envolvia precariamente todos os fios. Havia muita umidade entre os fios de protensão. Também não foi encontrado o tubo ou tubos para injeção nem vestígios de calda de cimento. A drenagem profunda em DHP's estava erraticamente obstruída, embora que por alguns drenos fluía muita água, mesmo em períodos secos.

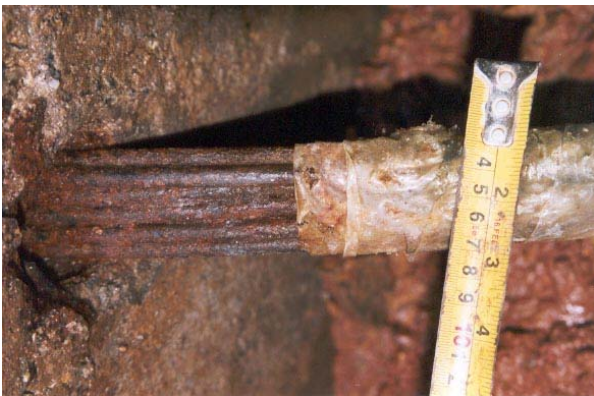
Foto 6 – Detalhe de tirante com corrosão acentuada e alguns fios rompidos. Note-se a proteção executada.

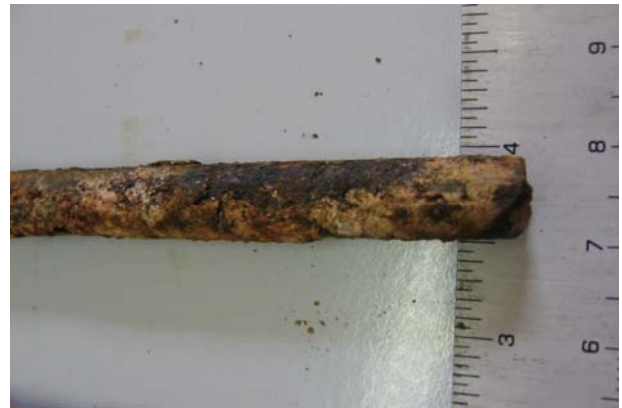
Foto 7 – Fio de aço de 8mm totalmente corroído.

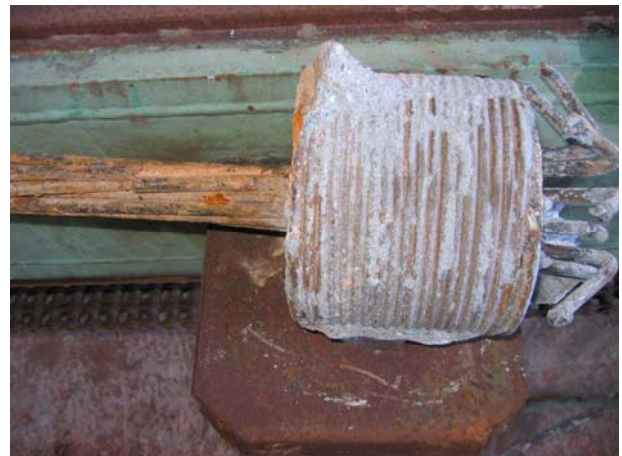
Foto 8 – Detalhe da corrosão acentuada da cabeça e dos fios.

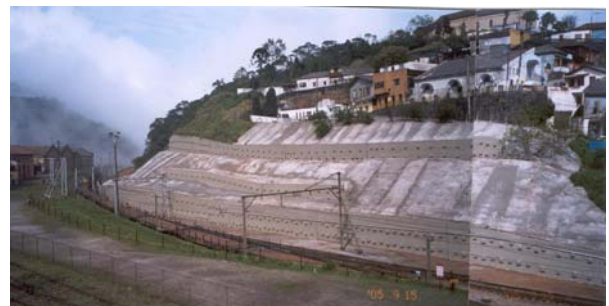
Foto 9 – Execução do reforço da cortina pela Solotrat Engenharia Geotécnica Ltda

Devido ao grau de perigo de ruptura generalizada dos tirantes e a conseqüente paralisação do tráfego ferroviário, a MRS contratou em caráter emergencial, um projeto de reforço junto ao escritório técnico de A. H. Teixeira Consultoria e Projetos S/C Ltda e a Solotrat Engenharia Geotécnica Ltda para execução dos tirantes de reforço e drenagem interna (Foto 9 e Fig. 1).

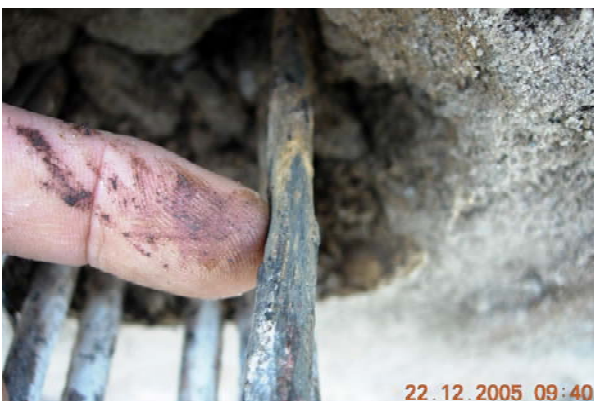
Foto 15 – Detalhe do fio com local que sofreu escoamento

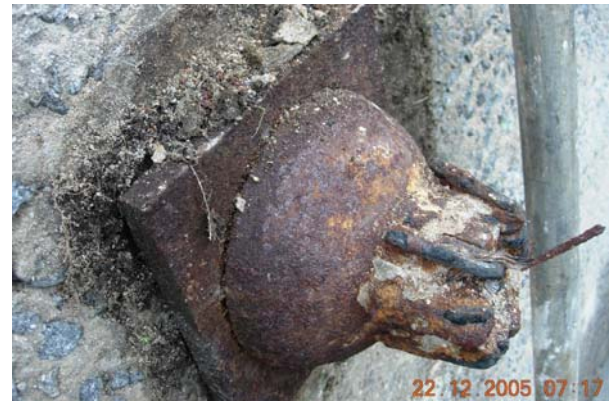
Foto 16 - Vista geral da cabeça e fios corroídos
