SOLO GRAMPEADO
ALGUNS DETALHES EXECUTIVOS
ENSAIOS – CASOS DE OBRAS
(revisão final de 06.10.2003)

AUTORES : Pitta, Geol. Cairbar Azzi
Souza, Eng. George Joaquim Teles
Zirlis, Eng. Alberto Casati
Diretores da Solotrat Engenharia Geotécnica Ltda

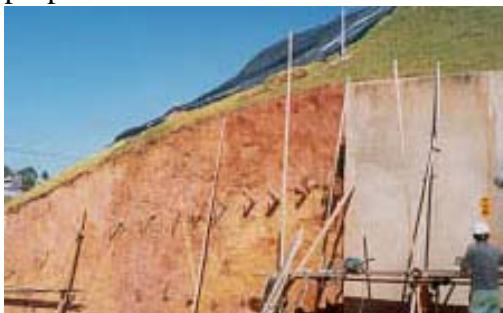
Foto 2 – Vista Geral do Arrimo. Av. JK-Guarulhos/SP

- ✓ Indústria Química Stiefel-Av. JK, Bonsucesso-Guarulhos/SP. Neste caso houve a queda de parte do revestimento de concreto projetado , após 6 meses da entrega da contenção em Solo Grampeado, foto1 e foto 2. Porém o maciço com paramento vertical e sobrecarga nada sofreu, figura 1. O motivo do acidente, ocorrido durante período de chuvas, foi de que todo o sistema de drenagem, por tiras verticais de dreno fibroquímico instalado entre o concreto projetado e o maciço, teve sua saída junto à base do muro errônea e propositalmente vedada.

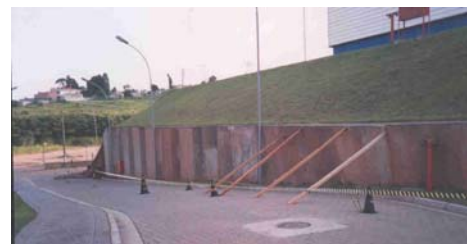
Foto 1 - Detalhe do paramento rompido. Av. JK-Guarulhos/SP

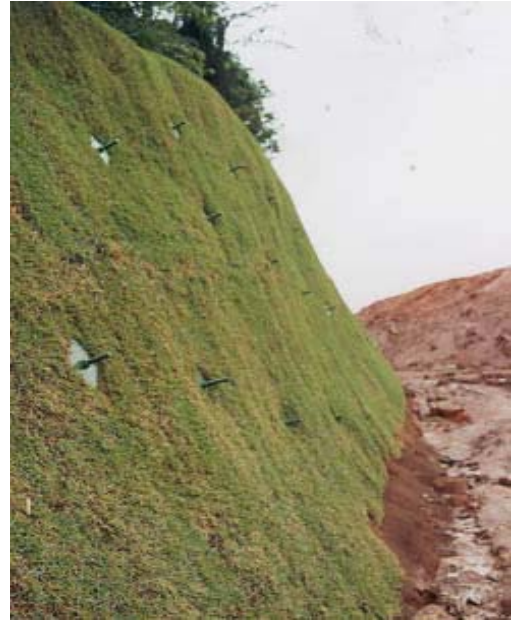
Foto 3 - Paramento em grama, e talude com chumbadores, Cond. Vila Amalfi

- ✓ Cond. Vila Amalfi, R Dr José Gustavo Bush - Morumbi/SP, foto 3, foto 15 e figura 18. Nesta situação o revestimento do talude é gramado embora o paramento tenha sua superfície inclinada entre 60 e 80 graus, e alturas entre bermas de até 8,3m .

Neste caso foi necessária a execução de cortes para permitir o acesso junto a entrada do condomínio. Por questões estéticas, o revestimento do paramento deveria ser obrigatoriamente orgânico. O projeto especificou e foi aplicado revestimento de grama fixada com tela. A estabilidade permanente da encosta foi alcançada pela execução de chumbadores com cortes que tinham até 80° , e altura entre bermas de até 8,3m, foto 3, foto 15 e figura 18.

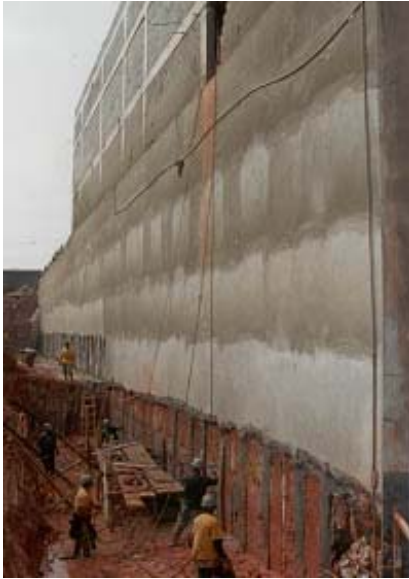
Foto 4 - Pilares provisórios de concreto projetado, Sto. André

a) Após o término de uma etapa e imediatamente após a escavação de nova faixa horizontal, devemos aplicar trechos verticais de concreto projetado, apoiando-o na base da berma, figura 3. Estes não necessariamente adjacentes e contínuos, devem sustentar provisória e verticalmente o revestimento de concreto projetado antes da execução do chumbador, foto 4. Alternativamente podem ser deixadas pequenas damas entre eixos do chumbador, foto 5 e foto 6. Caso não se aja desta forma com muita possibilidade ocorrerão trincas horizontais no concreto devido ao peso próprio do revestimento.

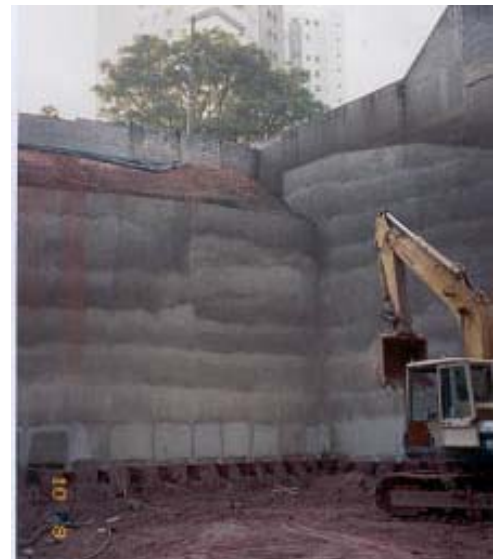
Foto 5 - Vista geral de fase intermediária de aplicação

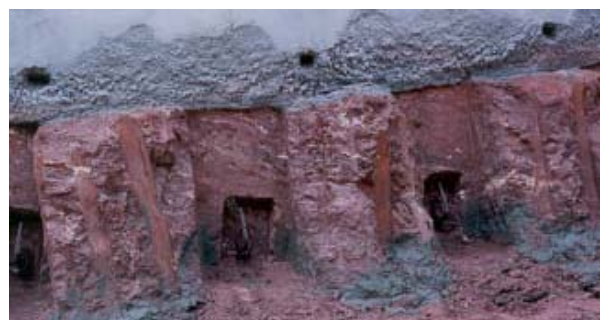
Foto 6 - Detalhe das damas provisórias entre chumbadores

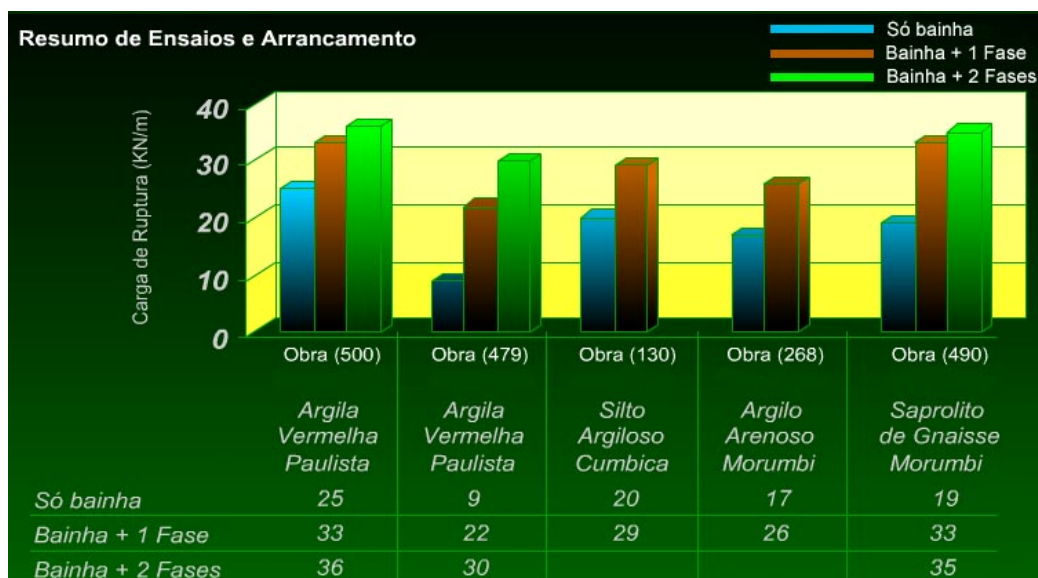
A seguir são apresentados resultados de ensaios de ruptura à tração em chumbadores para 5 casos de obra. A figura 9 apresenta um resumo geral dos casos que serão individualmente a seguir apresentados. O objetivo principal dos ensaios era de se constatar e de alguma forma quantificar, as melhorias decorrentes da injeção. Todos os chumbadores foram especialmente executados para ensaio e se localizavam entre 2 e 4 metros abaixo da crista do talude. Os ensaios foram todos do tipo rápido, em estágios de carga de 10 kN, com aplicação de carga por macaco e bomba hidráulicos. Seguem também as respectivas sondagens com os ensaios SPT e/ou SPT-T disponíveis.

Figura 9 – Resumo comparativo dos dados de ensaio de ruptura de chumbador em 5 casos de obra.

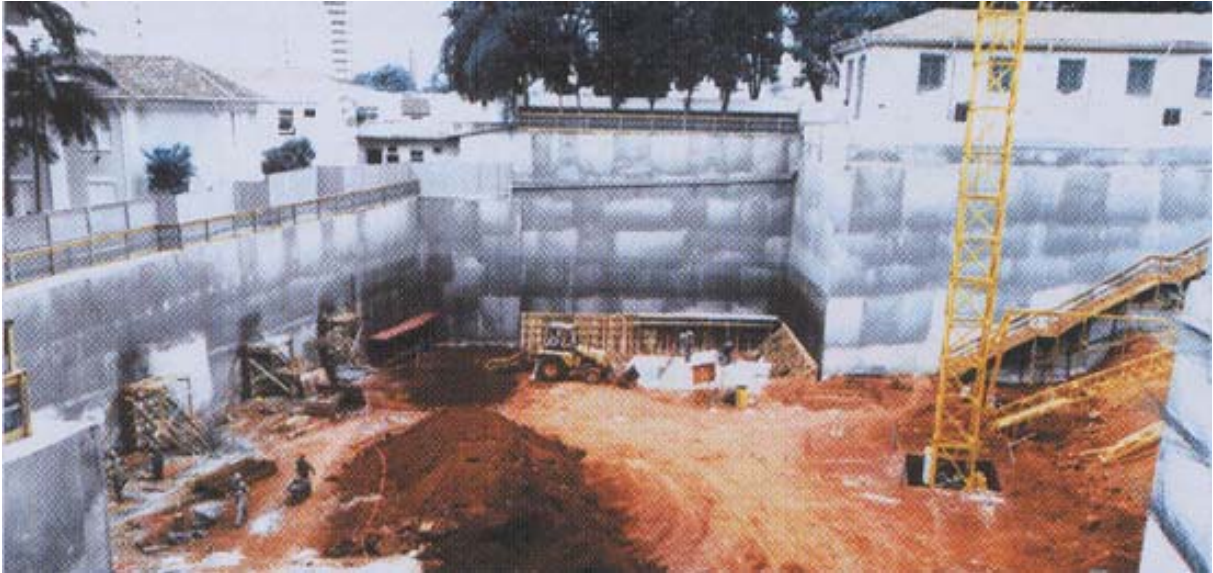
Foto 7 - Vista Geral da obra durante a primeira fase, Hosp. Benef. Portuguesa

e profundas. Estas escavações para os quatro subsolos, deixaram 2.841 m² de paredes verticais com alturas variáveis entre 10,0 e 13,50m. Numa primeira etapa, foram executados 1.905 m² entre maio e setembro de 2000 e o complemento final de 936 m² entre novembro de 2002 e fevereiro de 2003, figura 15 , foto 7 e foto 8.

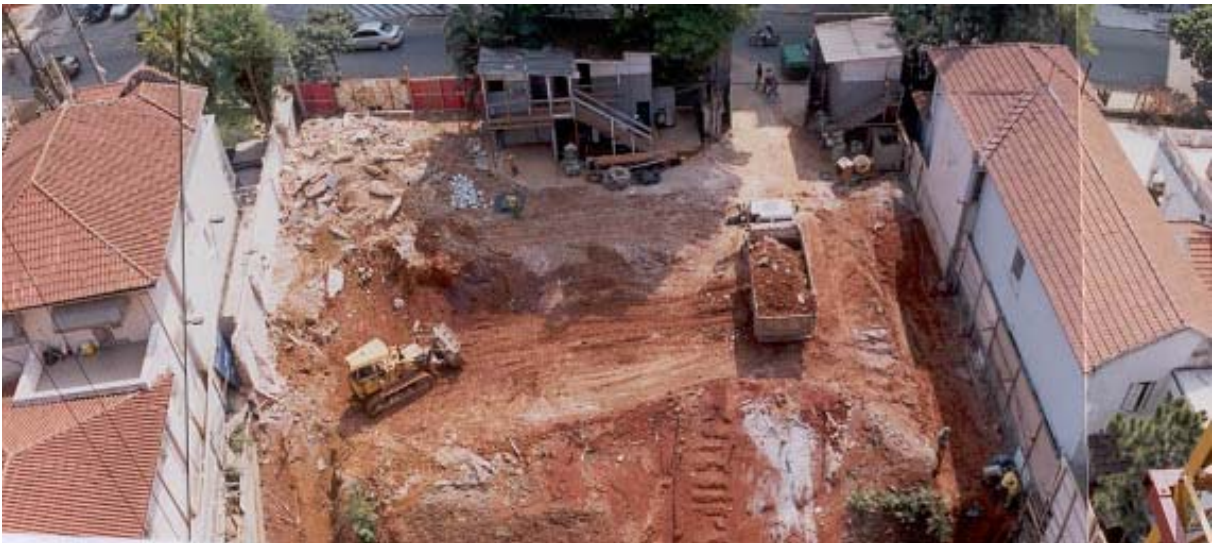
Foto 8 - Vista Geral da obra durante a fase final, com vizinhos, na divisa, Hosp. Benef. Portuguesa

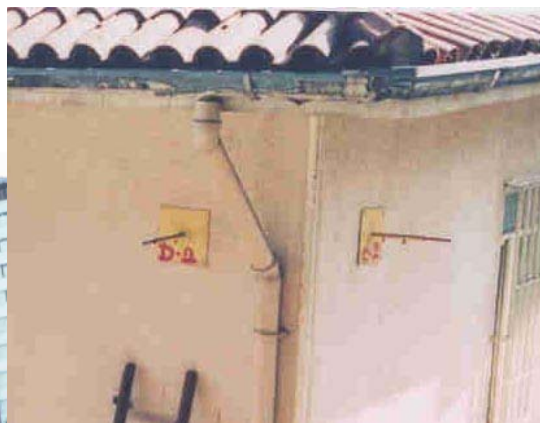
relações das deformações medidas com aparelho ótico, verticais e horizontais, com suas alturas. Ressalta-se que os pinos foram colocados nas edificações lindeiras, conforme fotos, 9A e 10A, cerca de 5,0m acima da crista da escavação, para que fosse possível a tomada de deformação, ao longo de toda

Foto 9A – Detalhe D2 e C2

Foto 9– Prumadas A1, D2, C2 e C1

Apresentamos na Tabela 7, para quatro prumadas, fotos 9 e 10, os valores em porcentagem das

a obra. Observamos variações da relação da deformação horizontal com a altura entre 0,04% e 0,20%, e da relação da deformação vertical com a altura entre 0,12% e 0,14%.

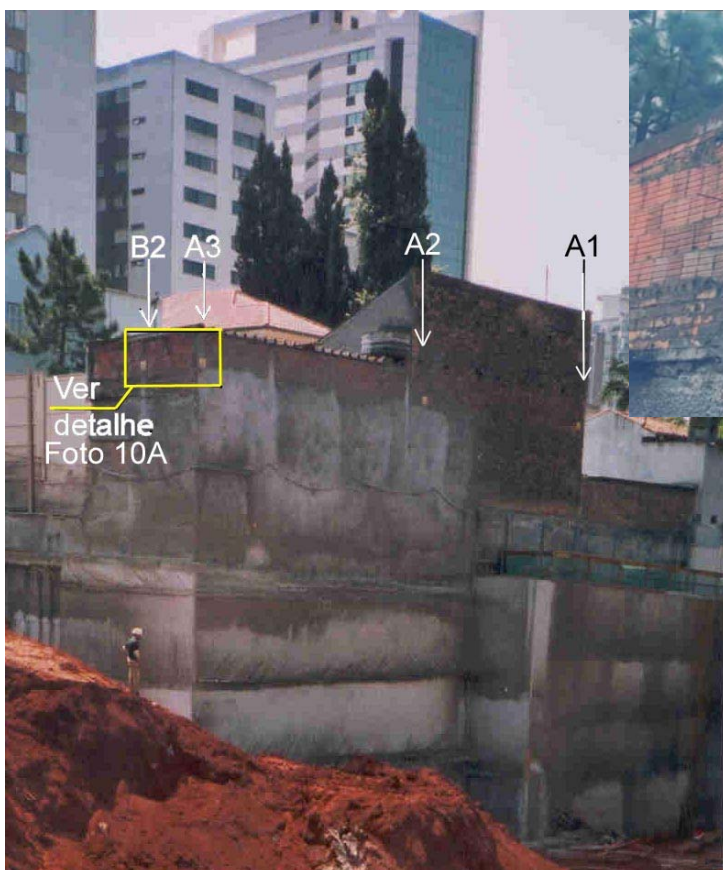
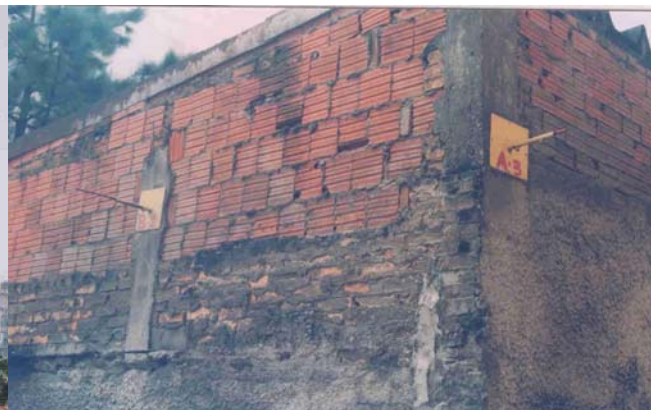
Fotos 10A – Detalhes B2 e C2.

Foto 10 – Prumadas B2, A3,A2 e A1

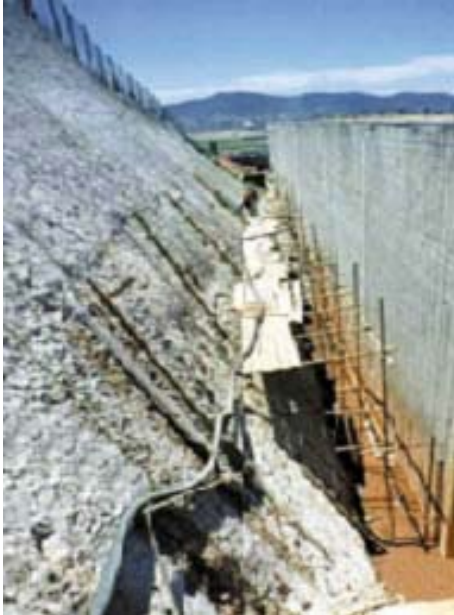
Foto 12 - Recuperação dos talude adjacentes, R. Indubel

Neste caso houve a rutura do talude por cunha localizada entre seu pé e 2/3 da altura. O talude foi recomposto com sacos de solo-cimento e estabilizado permanentemente com o Solo Grampeado, não só na região rompida, mas nos taludes adjacentes foto 11, foto 12 e figura 16.

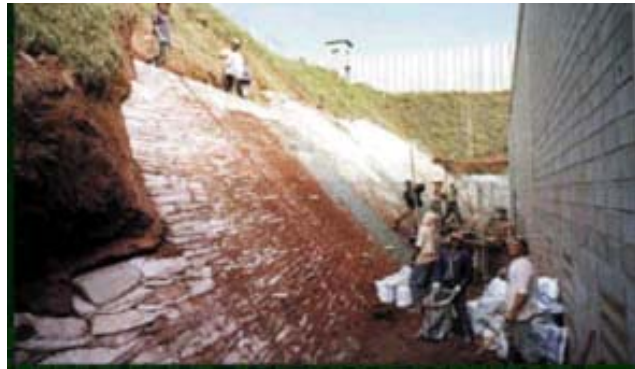
Foto 11 - Talude recomposto com solo-cimento, R. Indubel

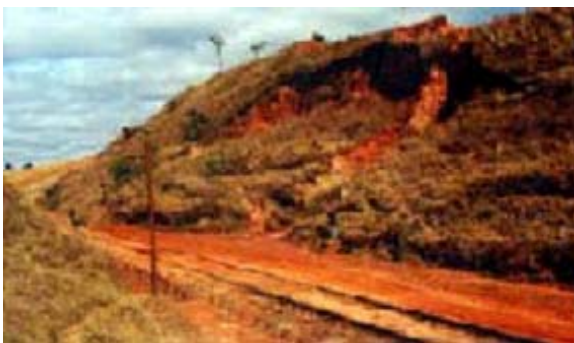
Foto 13 Vista do talude rompido,Suzano
Suzano

Neste caso houve a rutura do talude, por cunha localizada entre seu pé e próximo à crista. A sua estabilização permanente ocorreu pela aplicação do Solo Grampeado, a montante da rutura, na face remanescente imediatamente após a remoção do solo corrido, foto 13, foto14 e figura 17.

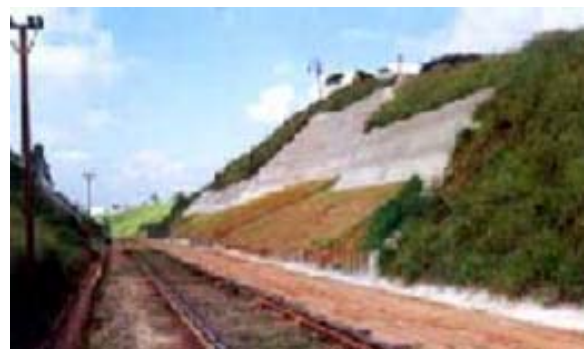
Foto 14 Vista do talude contido em Solo Grampeado, Suzano

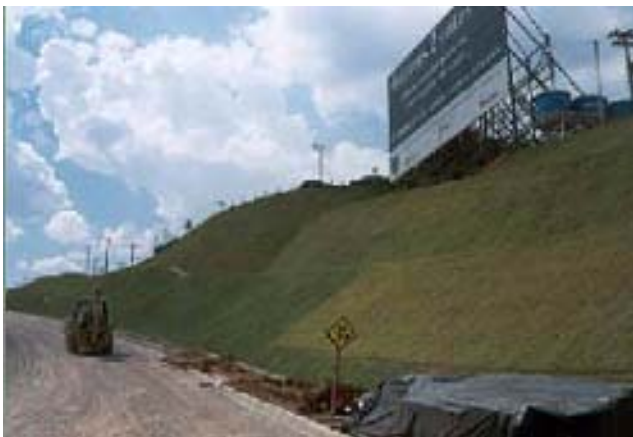
Foto 15 Vista do talude contido em Solo Grampeado, paramento com grama, Cond. Vila Amalfi

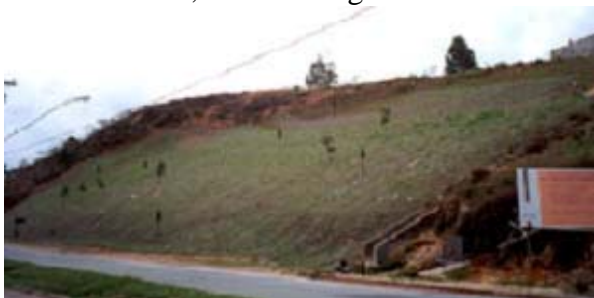
Foto 16 Vista do talude contido em Solo Grampeado, paramento com grama, Poços de Caldas

Neste caso objetivava-se estabilizar permanentemente talude em movimento, resultante de depósitos antigos de resíduo de pedra, junto à avenida de acesso à Poços de Caldas. Como no caso anterior o paramento foi estabilizado pela aplicação de grama e o talude pelos chumbadores, foto 16 e figura 19.

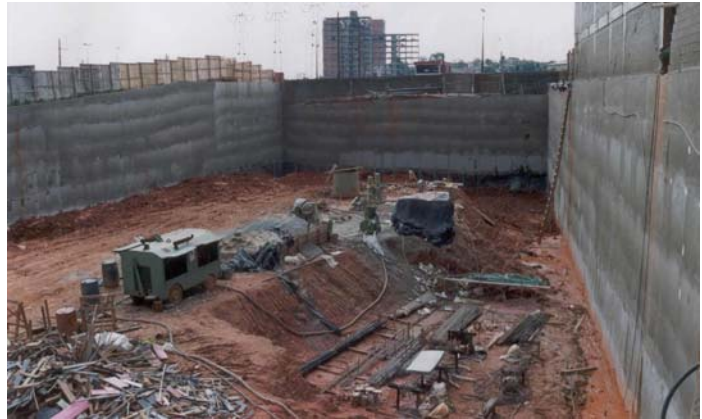
Foto 17 - Vista geral da obra durante a execução, Sto André

A necessidade da aplicação do Solo Grampeado era estabilizar permanentemente corte vertical visando a implantação de 4 subsolos do edifício, figura 20 e foto 17.

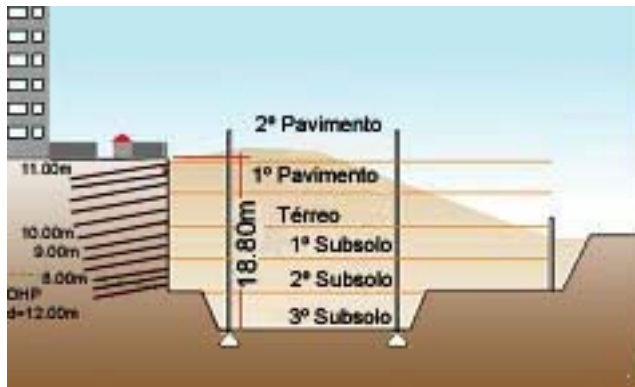
Figura 21 - Corte esquemático do projeto, R. Samia Haddad

O Solo Grampeado foi aplicado para conter permanentemente corte vertical visando a implantação de edifício. Neste caso há uma grande peculiaridade, em que por razões estéticas o muro teve sua geometria em planta convexa, com relação a escavação e altura máxima de 18.80m, figura 21 e foto 18.

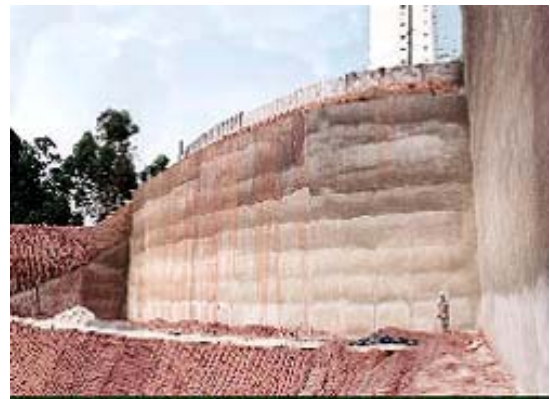
Foto 18 - Vista geral da face cônvexa do arrimo, R. Samia Haddad

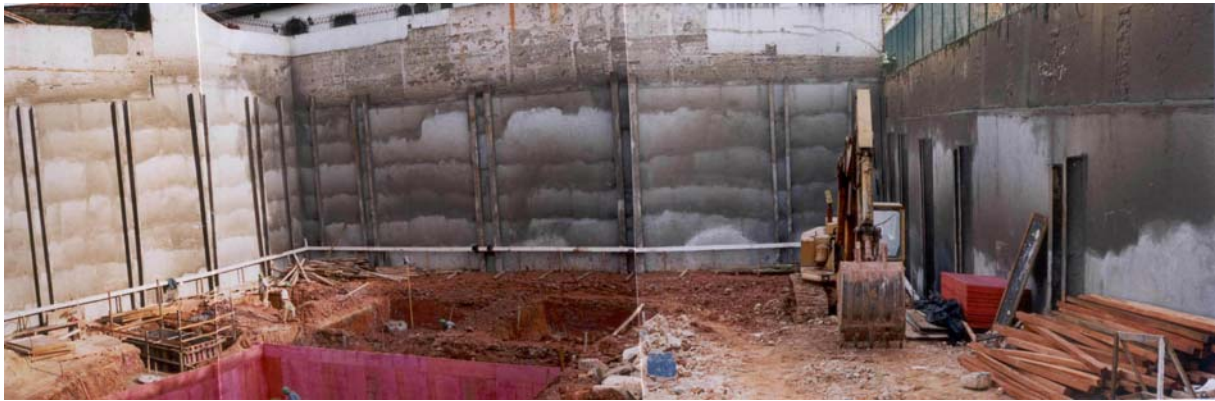
Foto 19 - Vista geral da obra durante a execução, R. das Goiabeiras

A necessidade para aplicação do Solo Grampeado era estabilizar corte vertical visando a implantação de 3 subsolos do edifício, figura 22, foto 19.

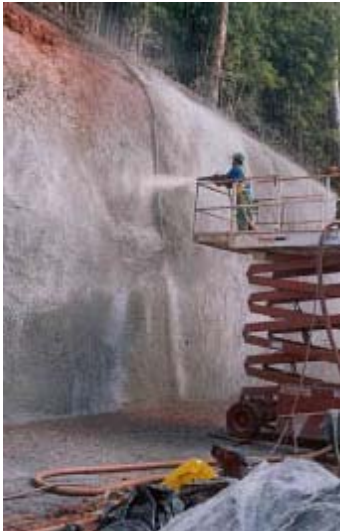
Foto 20 - Aplicação do concreto projetado, Rod. Anchieta

Neste caso objetivou-se estabilizar permanentemente talude já cortado há mais de 5 anos, com a presença intensa do lençol freático, que começava a apresentar sinais de instabilidade, foto 20, foto 21 e figura 23.

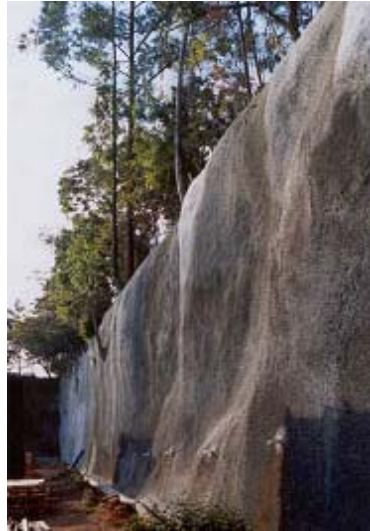
Foto 21 - Vista geral das paredes estabilizadas com paramento irregular, Rod. Anchieta
