TÚNEL – SOLUÇÃO PARA O COMÉRCIO, MERCADO IMOBILIÁRIO E MERCADO INDUSTRIAL

Alberto Casati Zirlis¹; Cairbar Azzi Pitta¹; George Joaquim Teles de Souza¹ & Luis Ademar Peruchi¹

Resumo - Apresentam-se doze casos de obras (Caso 1 à caso 12) em que foram executados 14 túneis túneis, a partir de 1996. Todos foram construídos em áreas densamente urbanizadas, de intenso tráfego ou áreas industriais em implantação. As seções são variáveis entre 3,3 e 60,0m² e foram todos construídos pelo método NATM sem aplicação de cambotas como elemento de sustentação. São obras em que o tomador final é privado em oito casos, concessionárias ou públicas em seis. O enfoque será para alguns os aspectos do dia-a-dia e peculiaridades da execução. Serão mostrados alguns dados geométricos, fotografias, resultados de ensaios tecnológicos do concreto projetado. Não serão abordados condicionantes do projeto.

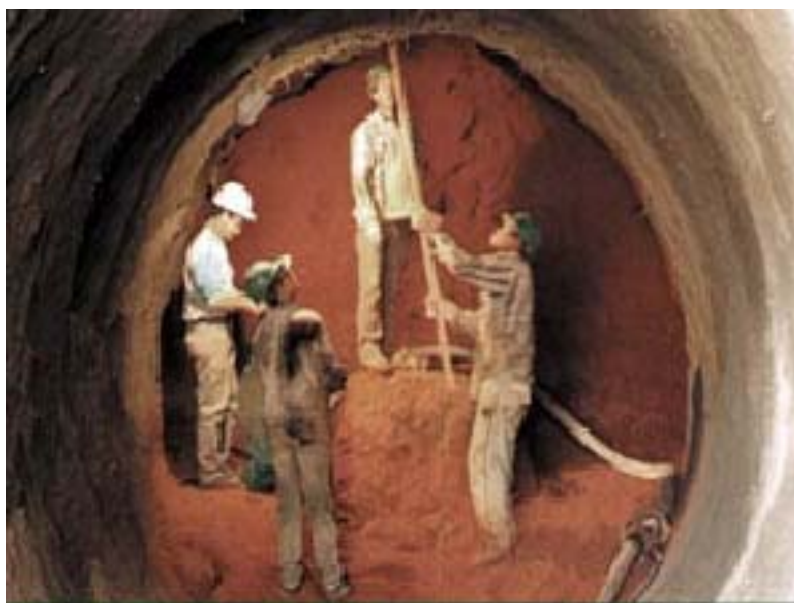
Foto 1 - Detalhe parcialização da seção de escavação

Sua escavação foi parcializada em duas etapas com dama central, em que após quatro avanços de 60cm da parte superior, era executado o invert do total do avanço escavado. Por desconhecer a localização das redes subterrâneas existentes sob a rua foram tomadas medidas sistemáticas de segurança durante a escavação, com a utilização de enfilagens cravadas e injetadas. A retirada do material escavado era feita com mini escavadeira sob pneus do tipo “bob cat”. O alinhamento diário da escavação era feito através de fios de prumo e mangueira de nível. A cada semana a topografia verificava o alinhamento e geometria do túnel. Não houve nenhuma instrumentação.

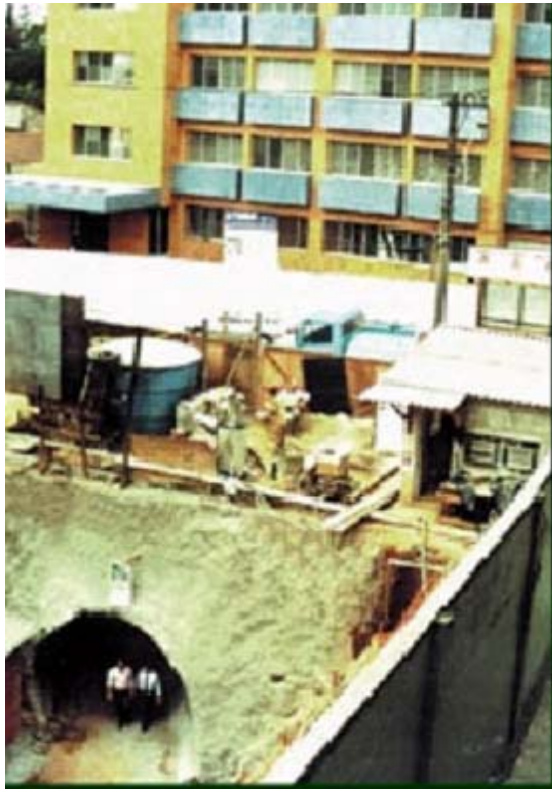
Foto 2 - Vista Geral da obra

O revestimento de suporte de concreto foi executado pela aplicação de concreto projetado por via seca , utilizando-se 100% de pré umidificação com “booster” colocado a 3,0 metros antes do bico , armado com fibras metálicas e sem camboteamento. Para cura mais rápida do concreto foram utilizados aditivos líquidos não alcalinos e em pó convencional.

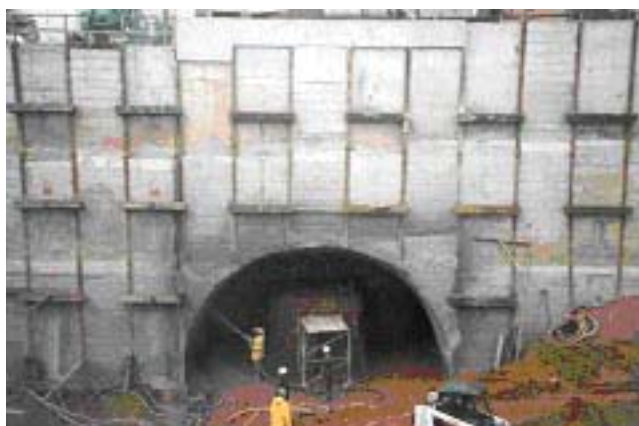
Foto 6 Detalhe de parcialização da seção de escavação e emboque de túnel de veículos

A escavação era parcializada em duas seções de igual área com núcleo central e com dois avanços de 1,20m na parte superior e a escavação do invert em uma única etapa de 2,40m. Mantendo-se uma defasagem de 1,20 entre a escavação da abóbada e invert.

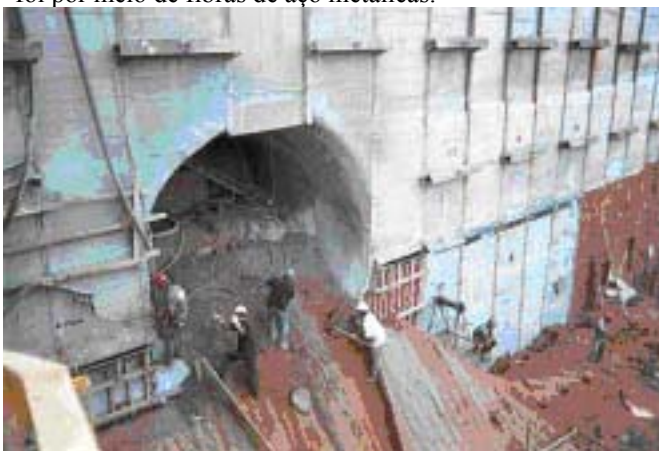
Foto 8 Detalhe da parcialização da seção de escavação e emboque do túnel de pedestres

Seu emboque e escavação foram idênticos ao túnel de veículos, exceto pela armação do concreto que neste caso foi por meio de fibras de aço metálicas.

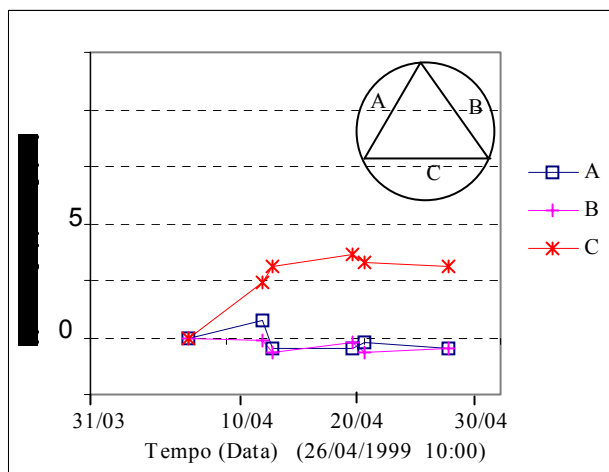
Tabela 5 Convergência da seção 3 do túnel de veículos

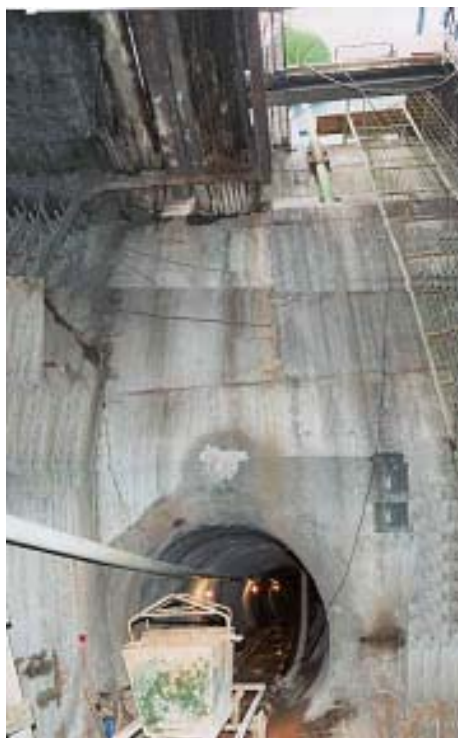
Foto 10 Detalhe do emboque do túnel junto ao poço de ventilação

Utilizando-se um dos Poços de Ventilação existente da Linha Paulista do Metrô, foi construída plataforma de trabalho na cota da geratriz inferior do túnel. Esta plataforma de vigas metálicas e pranchas de madeira, foi fixada por chumbadores à parede de concreto do poço ao nível da base do túnel. Desta forma o emboque se iniciava pela demolição desta parede de concreto armado. Toda escavação partiu deste poço e foi separada em 3 grupos : “Alargamento lateral (CSE)”, “Túnel Consolação/Bela Cintra” e “Túnel/PV”

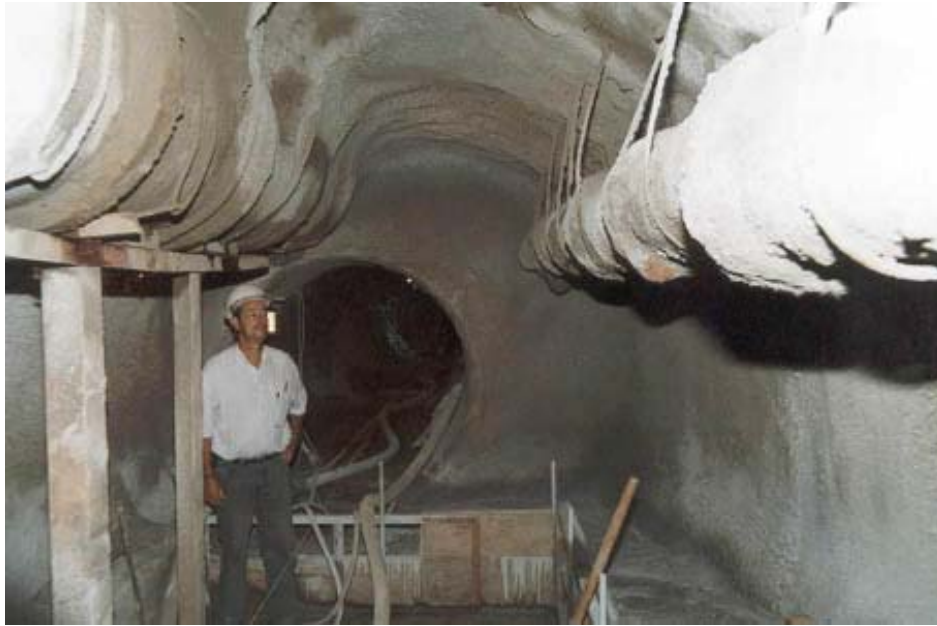
Foto 11 Detalhe de interferência junto ao “túnel/PV”

O trecho “Túnel/PV”, também foi executado em NATM, alternativa ao método de vala a céu aberto para um Poço de Visita (PV). Foi uma escavação do Poço de Ventilação em direção à Av. da Consolação, com diâmetro variável entre 1.5 m e 3.7 m numa extensão de 5.5m.

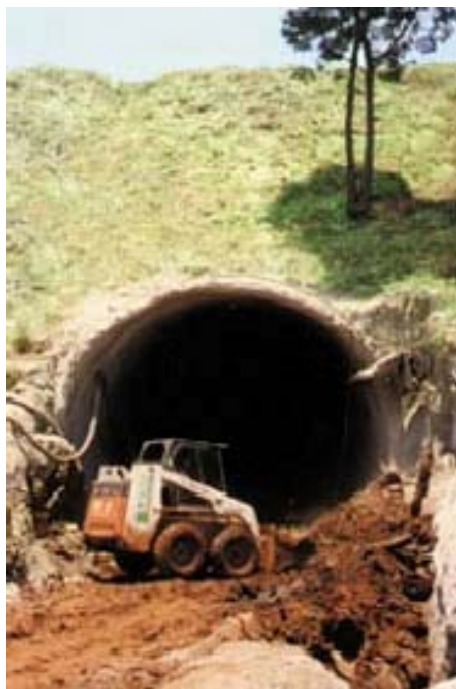
Foto12 Detalhe do emboque do túnel

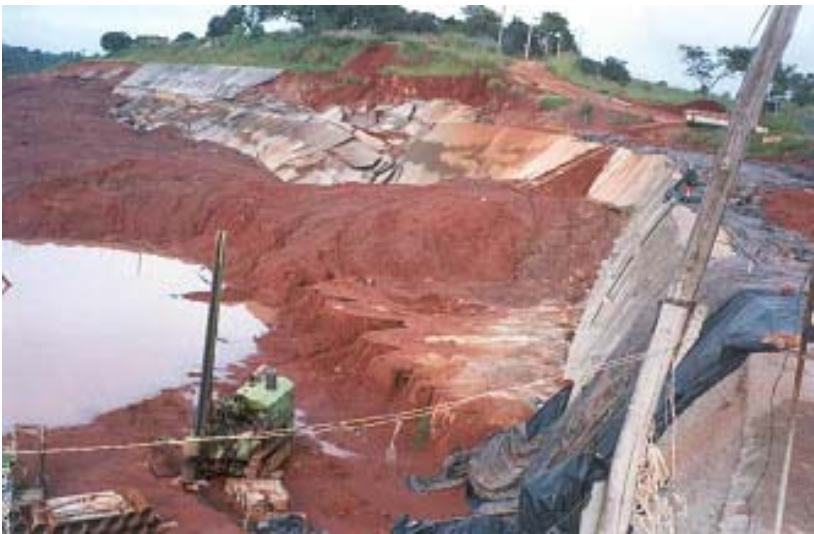
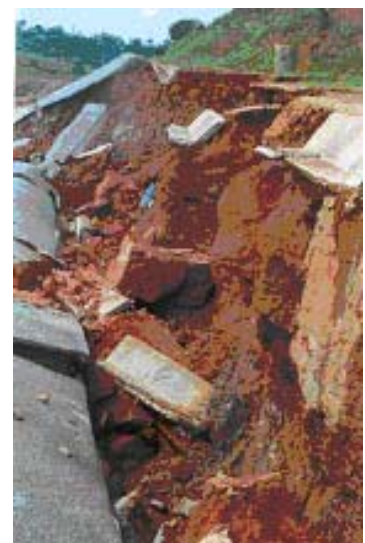
Foto 13 e Foto 14 – Aspectos das rupturas dos taludes por exemplo do solo junto ao emboque norte

Após a execução de 20m de túnel no primeiro rebaixo e 12 metros no rebaixo das laterais, houve a ruptura da parede direita, sentido norte-sul, até o eixo e abóbada do túnel. A parede e teto à esquerda, que se encontrava sob a rodovia Belém-Brasília , nada sofreu. As medidas de recalque não haviam apresentado deformações significativas. O acidente não apresentou sinal prévio nas instrumentações instaladas, sendo que o tempo decorrido entre o surgimento de trinca horizontal longitudinal, no pé do túnel a 1,5 m da frente , e a trinca transversal inclinada na lateral em direção ao teto , foi inferior a 12 horas. Tendo em vista o acidente, o projeto foi revisto e por retroanálise obteve-se que o valor do coeficiente de empuxo horizontal atuante na parede direita era maior ou igual a 1,5.

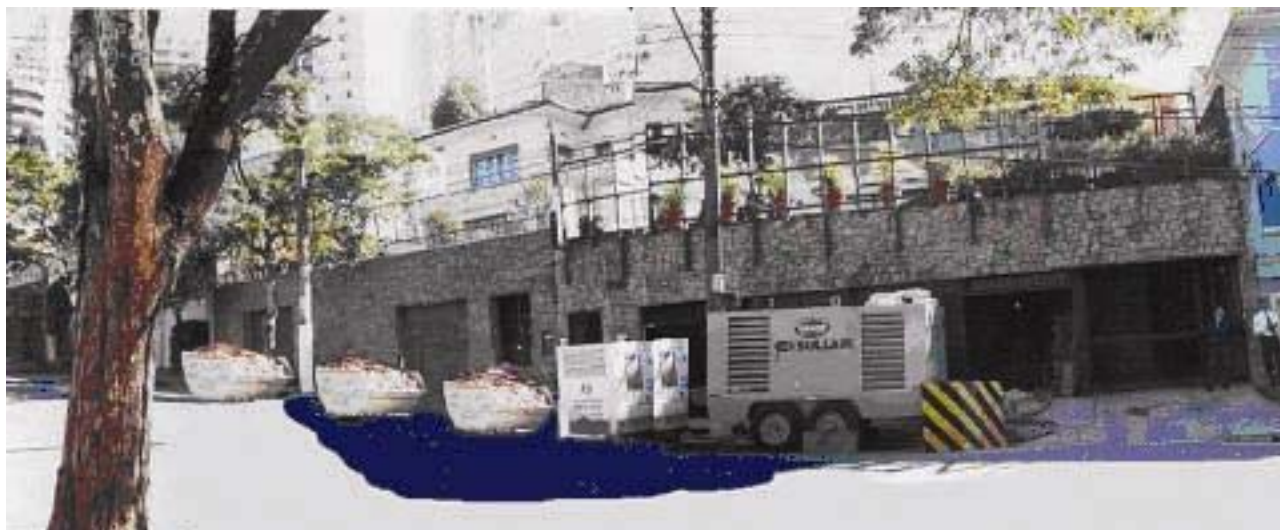
Foto 16 Vista frontal do imóvel com compressor, gerador e caçambas estacionadas na rua

Os equipamentos foram: compressor silencioso de 750 Pcm, Bomba de Concreto Projetado, Gerador de 40 KVA, Rompedores, Betoneira e Bomba d'água. Exceto o compressor e gerador, que ficaram estacionados na rua, todos os outros equipamentos e materiais foram acomodados em parte da garagem da residência, cuja área era de 24 m².

Os equipamentos foram: compressor silencioso de 750 Pcm, Bomba de Concreto Projetado, Gerador de 40 KVA, Rompedores, Betoneira e Bomba d'água. Exceto o compressor e gerador, que ficaram estacionados na rua, todos os outros equipamentos e materiais foram acomodados em parte da garagem da residência, cuja área era de 24 m².

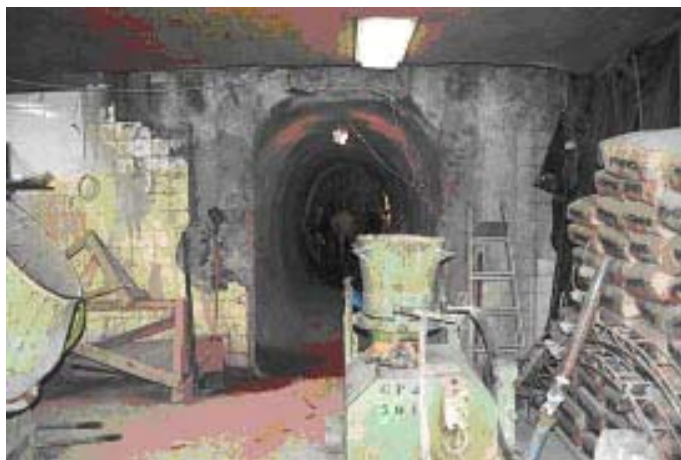
O concreto foi produzido na obra, nesta área restrita. A previsão da obra conforme o projeto básico original, considerava uso de cambotas, bem como enfilagens contínuas. A condição de trabalho era delicada, pois havia apenas cerca de 70cm de cobertura e o imóvel estava habitado. No programa inicial previa-se a abertura da seção em duas etapas, sem execução de revestimento provisório e avanços de 60 cm. O emboque de entrada previa estrutura em concreto armado para estabilizar o portal. A obra foi programada para o início do túnel junto ao térreo pela garagem, em direção aos fundos da residência até a adega. Junto à porta da adega havia curva à direita para acesso ao elevador.

Foto 17 Canteiro de obras na garagem do imóvel

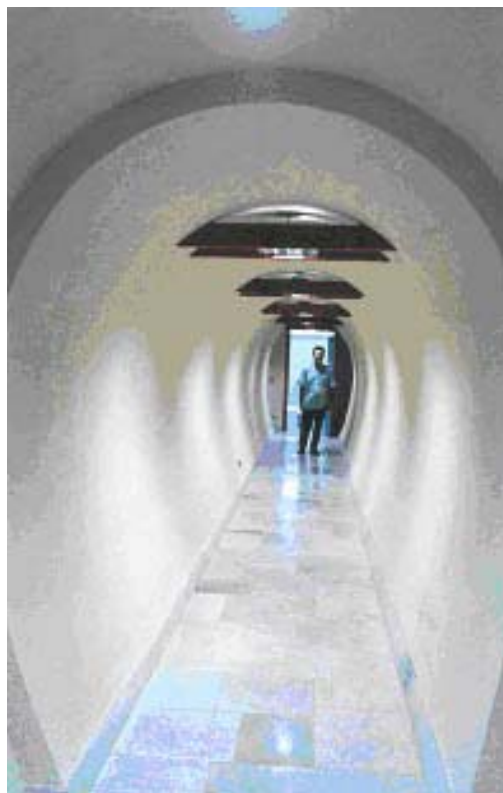
Foto 18 Túnel pronto

O estrutura do portal foi alterada para viga metálica, abraçando a paliçada de estacas Strauss existentes no emboque, que somente se soube ao iniciar os trabalhos. Iniciou-se a escavação, observando imediatamente que o solo permitiria o avanço sem cambotas. Como seriam atravessados locais onde a fundação do imóvel por sapatas estava próxima à abobada do túnel, executou-se nessas regiões enfilagens cravadas. A seção passou a ser aberta em avanço pleno, sem a construção do fechamento provisório. As cambotas foram abandonadas já no início dos trabalhos. A utilização de fibra metálica em substituição à tela, propiciou a execução de avanços curtos, de 50cm, de forma a não haver qualquer manifestação de recalque junto ao piso do imóvel ou adjacências. A observação era visual, e extremamente eficiente, pois a residência em pleno uso estava densamente “mobiliada e adornada”. Aspectos de projeto não são escopo deste relato, e foram desenvolvidos e ajustados durante a obra pelo projetista.

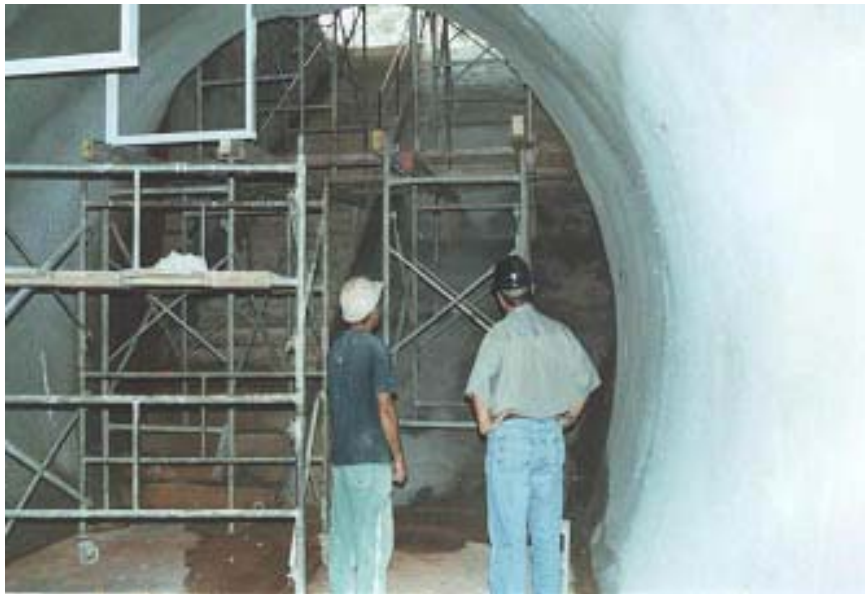
Foto 19 - Encontro da Galeria de Transporte de Rebarbas ao Poço de Acesso de 40 ° de Inclinação.

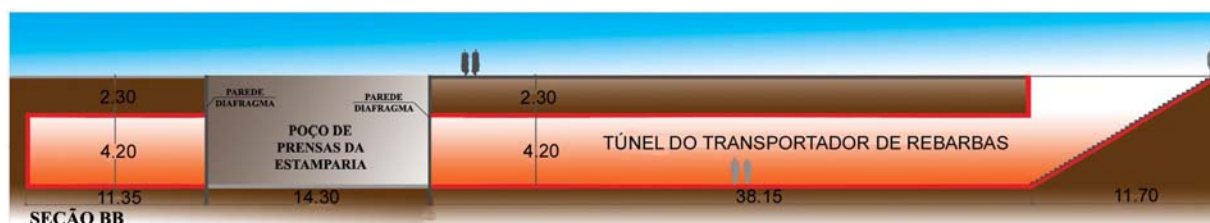
Como peculiaridade podemos destacar que, após a conclusão do túnel com desemboque na parede diafragma da casa de prensa, foram cravadas estacas pré moldadas em todo o entorno da casa de prensa e túnel. Como conseqüência da cravação ocorreram fissuras no túnel e deformação de parede diafragma atirantada. Mais ainda, duas estacas que passaram tangentes ao túnel, romperam-no. Estas estacas, por fissurar a formação Guavirotuba, conduziram a água do lençol freático superficial até o túnel e diafragma, percolando por meio das trincas e juntas, resultantes dos esforços criados no solo quando da cravação. Houve então a necessidade de injeção de impermeabilização tanto no túnel como nas paredes diafragma.

Foto 19 e foto 20 Túnel de acesso de pedestres ao poço com 37° de inclinação

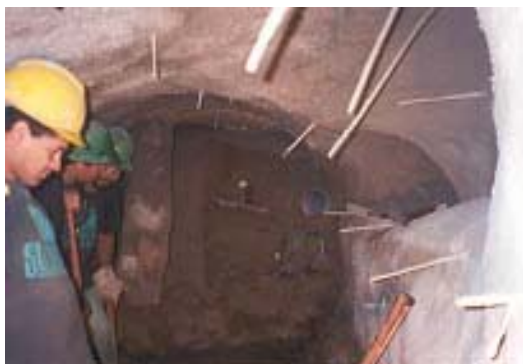
Foto 21 Ilustração das interferências encontradas de estacas e tubulões

A indústria se encontrava em operação e ocorreram muitas interferências. Estas obrigaram a muitas mudanças na seção de escavação e alinhamento, pois foram encontradas paredes de concreto e estacas das quais não se tinha prévio conhecimento. As alterações na seção escavada do túnel eram possíveis, face a seu uso como caminho de serviço, por onde passariam tubulações de processo e de eletricidade da empresa.

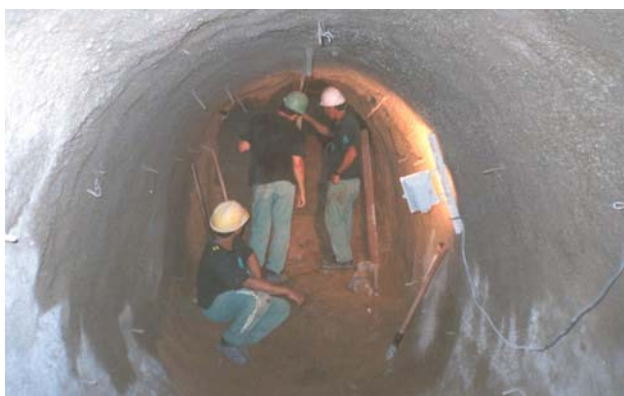
Foto 22 Marcação da geometria de escavação

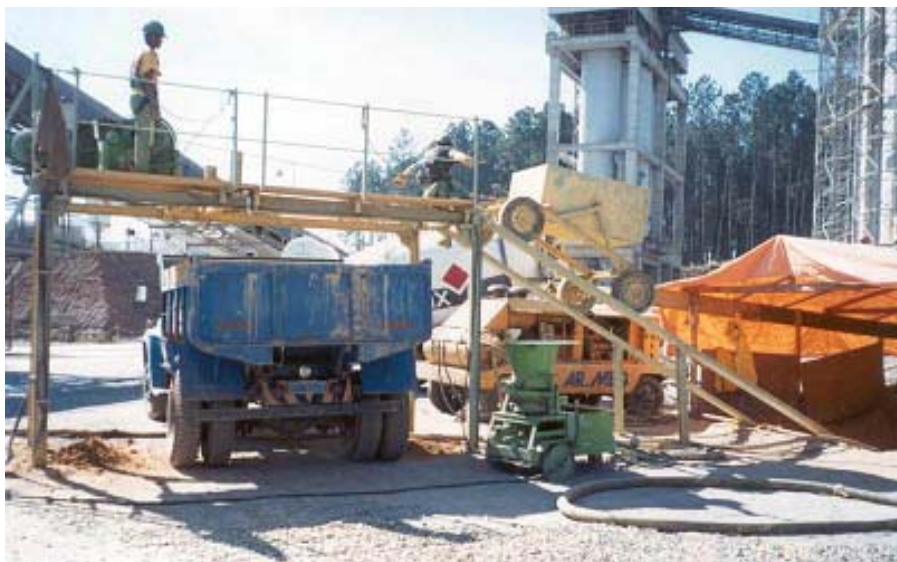
Foto 23 - Detalhe da descarga do solo escavado diretamente no caminhão para o túnel inclinado de 29°

Os túneis foram escavados em duas etapas de igual área com núcleo central nos túneis horizontais e sem núcleo no trecho inclinado. A retirada de material foi feita por guinchos instalados na superfície, encima de uma estrutura metálica conduzida à superfície. No caso da correia transportadora, o solo escavado era diretamente despejado na caçamba do caminhão, por meio de um plano inclinado sob rodas que montava sobre estrutura metálica. No túnel pedestre o guincho puxava uma bob cat que fazia a escavação e remoção do solo. A escavação do salão, foi facilitada na medida em que a laje do teto já estava pronta, bem como sua fundação em tubulões previamente executados. Neste caso a estabilidade das paredes verticais foi estabelecida por laje armada de concreto projetado aplicado entre os tubulões. O piso foi construído com concreto armado convencional.

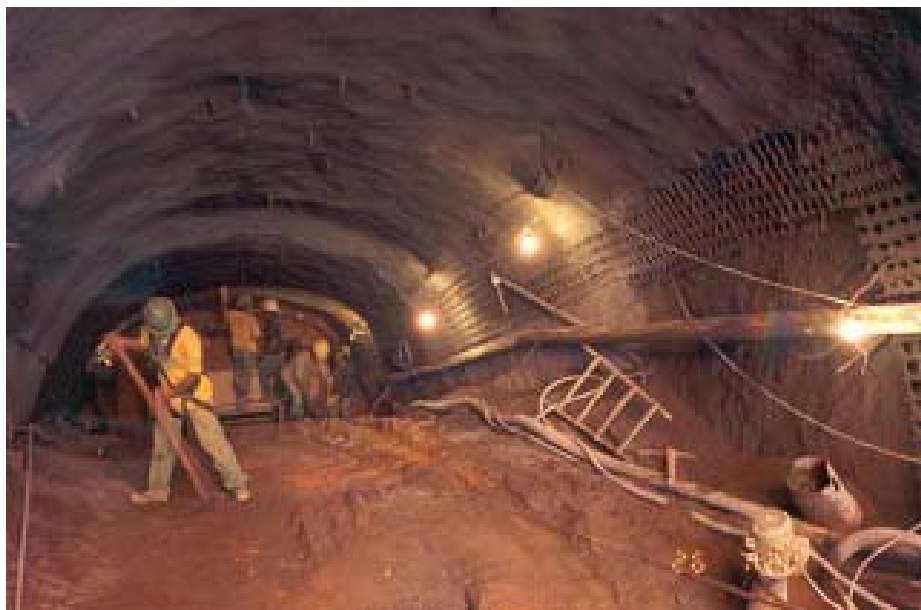
Foto 24 - Detalhe do túnel da correia transportadora com 29° de inclinação

Por se tratar de túneis que somente sofreriam esforços quando da operação do silo sobrejacente, o revestimento foi feito em duas etapas. A primeira como revestimento provisório e após a escavação total dos túneis iniciamos a fase final com aplicação da ferragem em telas eletrosoldadas e concreto projetado.

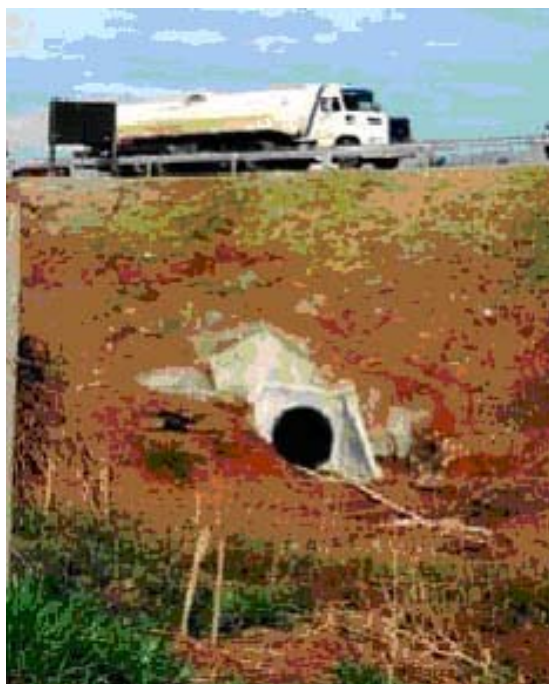
Objetivando melhorar o sistema de drenagem próximo do trevo de acesso à São Carlos junto ao km 230 da Rodovia Washington Luiz SP-310, a Concessionária Triângulo do Sol decidiu pela execução de passagem não destrutiva. O Túnel NATM, foi construído com extensão de 23,0 m, seção de escavação de 2,60 m² e cobertura de 4,0 m. Tanto o emboque como desemboque ocorreram em talude da saia do aterro do trevo.

Foto 25 Vista do túnel pronto sob a rodovia

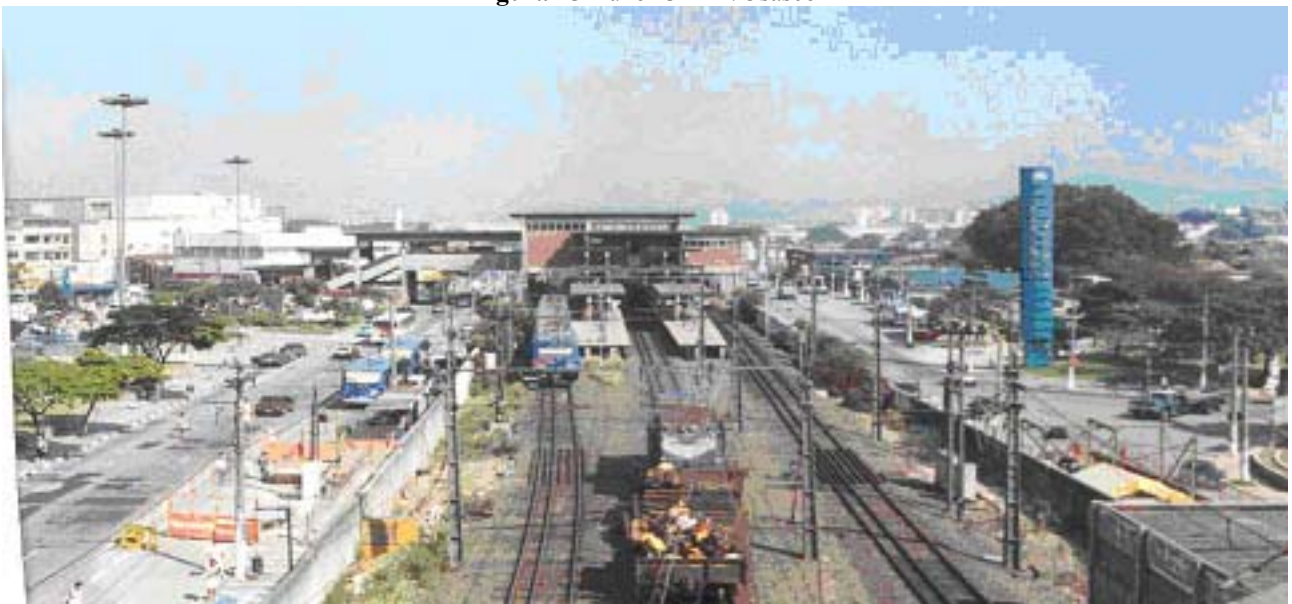
Foto 26 Detalhe da situação das cargas de superfícies Sobre o túnel
