Um caso de obra: Aeródromo Caiapó – Mococa - Sp

Eng. Alberto Henriques Teixeira, Eng. Alexandre Alberto Henriques Teixeira
A H Teixeira Consultoria e Projetos S/C Ltda

Eng. Alberto Casati Zirlis, Geol. Cairbar Azzi Pitta, Eng. George Joaquim Teles de Souza, Eng. Mateus Dechen
Solotrat Engenharia Geotécnica Ltda.

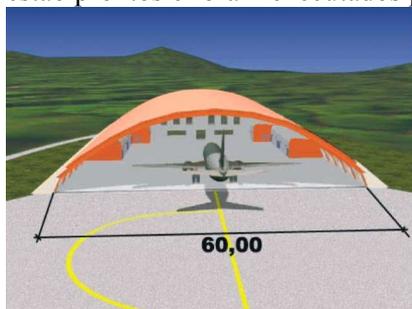
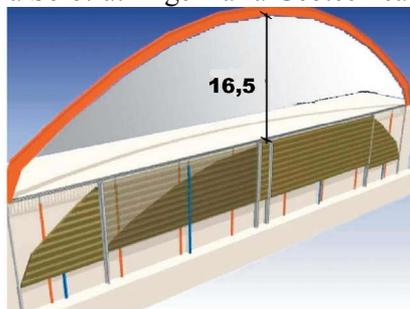
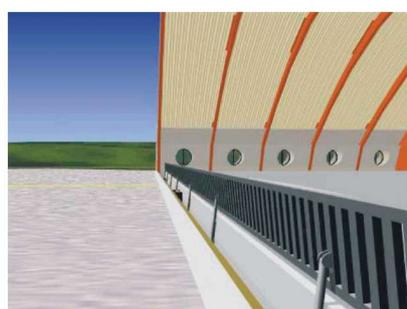
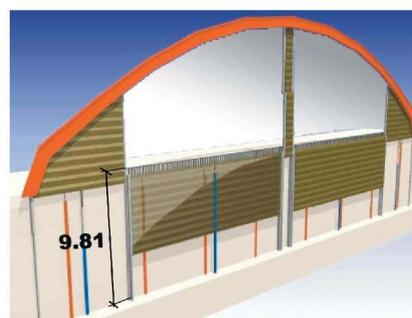
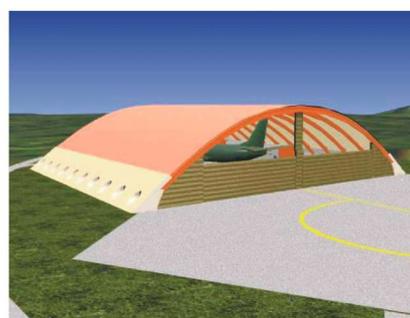
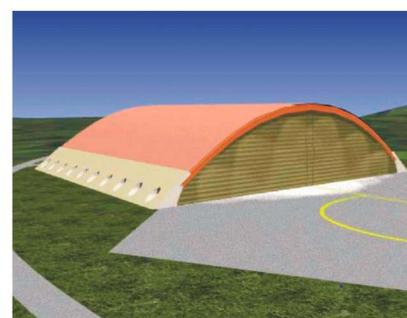
A) ENTRADA DA AERONAVE

B) PORTA RETRÁTIL ABERTA

C) GRELHA METÁLICA

D) FECHAMENTO DA PORTA

E) FECHAMENTO DA PORTA

F) PORTA FECHADA

FIG.1 – Ilustração gráfica da obra civil.

O partido arquitetônico do projeto do hangar prevê que suas portas quando abertas estejam totalmente embutidas no subsolo para o acesso da aeronave. Nesta condição, as mesmas que são retráteis e acionadas por pistões hidráulicos, serão cobertas por grelha metálica permitindo a entrada da aeronave. Esta grelha terá a largura total da vala de 2,0m, sendo articulada hidráulicamente apenas numa extremidade.

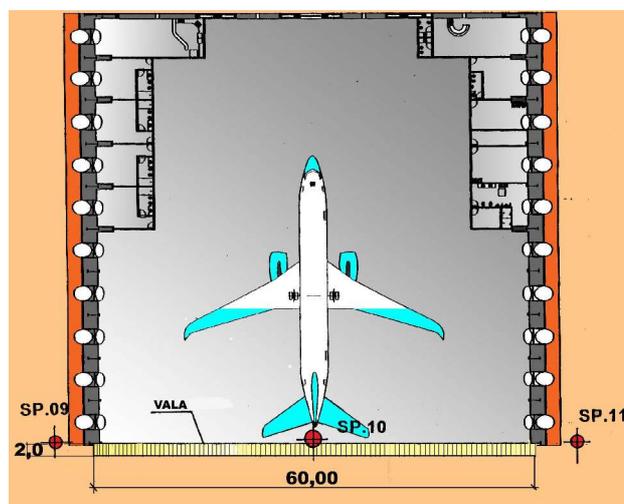
FIG.2 – Planta do hangar e locação das sondagens

Foram executadas 3 sondagens a percussão com ensaio SPT a cada metro, ao longo do eixo da vala, conforme locação apresentada na figura 2. O perfil geotécnico inferido com base nestas sondagens, está apresentado na figura 3. Compõe-se de aterro compactado de areia fina, com espessura entre 1,4 e 2,3m. Segue com areias finas com compacidade crescente, variando os valores do SPT entre 2 a

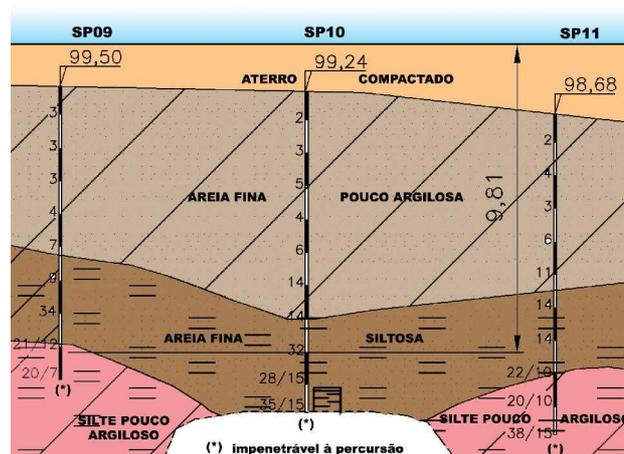
FIG.3 – Perfil Geotécnico

partir do topo desta camada a 30 a cerca de 10,0m de profundidade. As sondagens encontraram material não perfurável pelas ferramentas de percussão entre 11,0 e 13,0m. Foi colhida amostra indeformada do subsolo a 7,0m de profundidade, cujas características estão mostradas na figura 4. Como sobrecarga de projeto foi adotada a aeronave Boeing 737-800, para 800 kN, conforme figura 5.

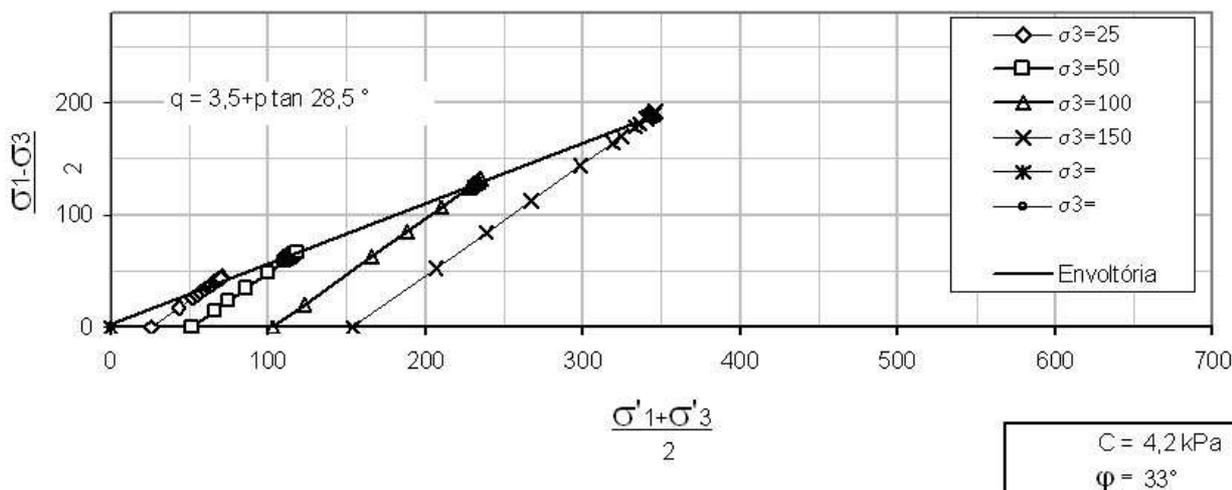
FIG. 4 – Características do subsolo extraídas de amostra indeformada

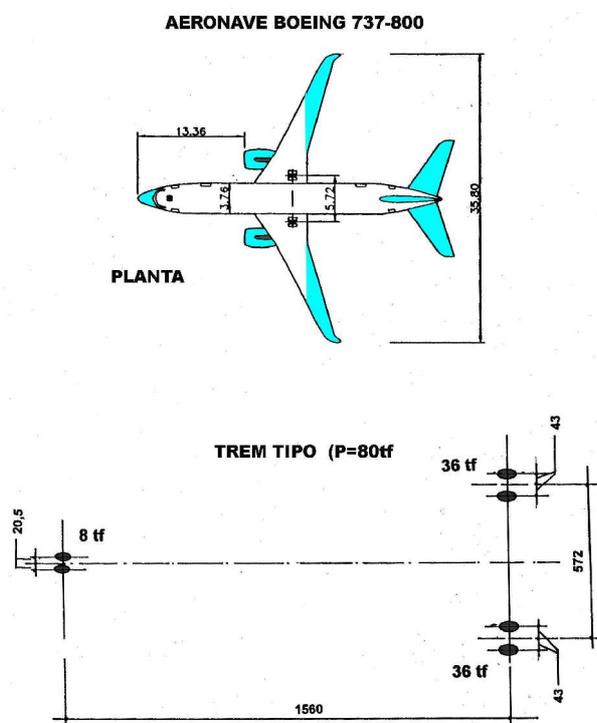
FIG.5 – Trem-Tipo Aeronave Boeing 737-800

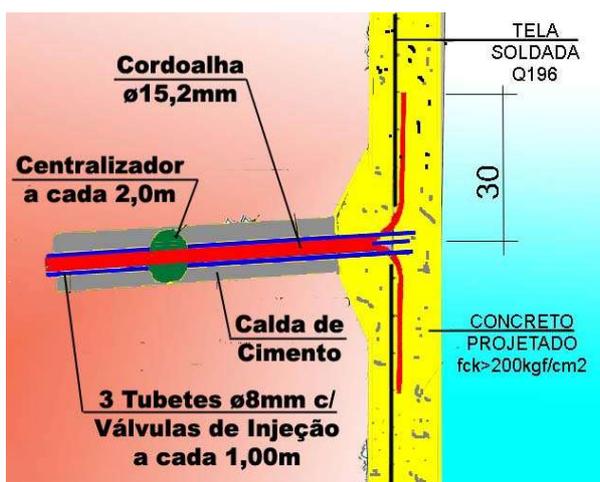
FIG.6 – Detalhe do chumbador, concreto projetado e ferragem

Os chumbadores que compõem o Solo Grampeado foram instalados em perfurações com diâmetro de 75mm, dotados de 3 tubos para injeção coletiva, conforme figura 6. Sua armação compreende uma cordoalha flexível de 15,2mm, aço CP-190-RB. Este tipo de armação flexível se deveu a impossibilidade de aplicação de barras rígidas por causa da reduzida largura da vala de 2,0m. O espaçamento horizontal dos chumbadores variou entre 1,3 e 1,7m e vertical entre 1,25 e 1,5m, conforme figura 7. Seu comprimento também era variado sendo 12,0m para os chumbadores da linha junto a superfície, reduzindo para 4,5m para linha do pé, conforme figura 7. O concreto projetado, de revestimento da face, era para 20Mpa, com espessura de 100mm, armado com uma tela eletrosoldada Q 196 (fios de 5mm CA 60, malha de 10x10cm, 3,11 kg/m²), conforme figura 6.

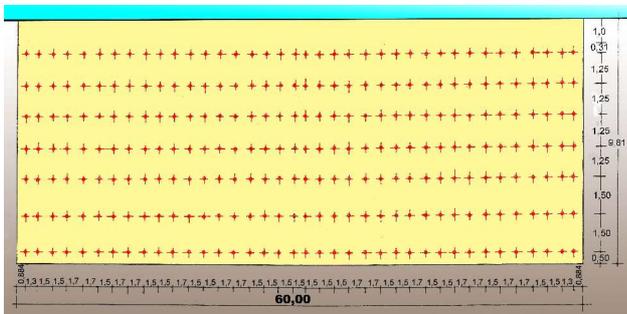
FIG.7 – Vista frontal da parede mostrando os chumbadores

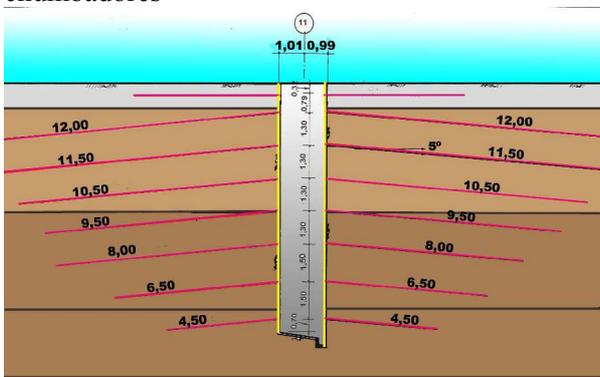
FIG.8 – Seção transversal da vala, mostrando os chumbadores

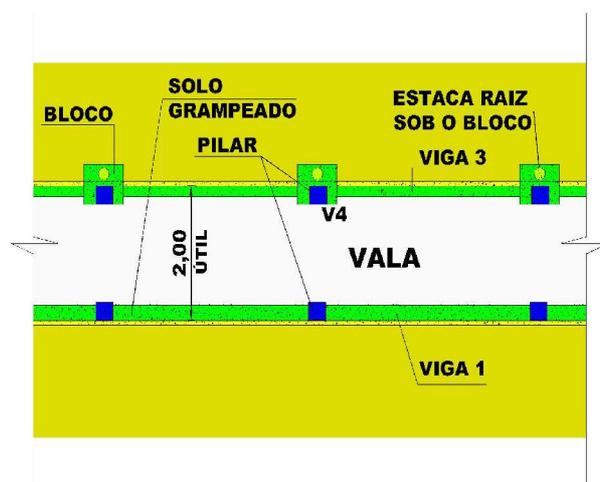
FIG.9 – Planta da vala, mostrando as vigas e posição das estacas-raiz

adjacentes ao alinhamento de sua face. Este conjunto está apoiado em pares de pilares de 24x24cm a cada lado e junto à parede da vala e em planta espaçados entre 3,2 e 5,3m. Para a laje de transição somente do lado da articulação da grelha, foram executadas estacas-raiz de 200mm de diâmetro a cada eixo de pistões. Estas estacas-raiz foram projetadas para permitir uma condição de dimensionamento estrutural ótima das peças de concreto armado neste lado. A fundação dos pilares foi em sapatas executadas a partir do fundo da vala. Todos estes detalhes estão ilustrados nas figuras 9, 10 e 11.

Seguiu-se com a execução das 17 estacas raiz a cada eixo das vigas V4 ou V4A, conforme figura 9 Simultaneamente passou-se a execução das peças de concreto armado junto ao topo da vala, dos pilares e das sapatas.

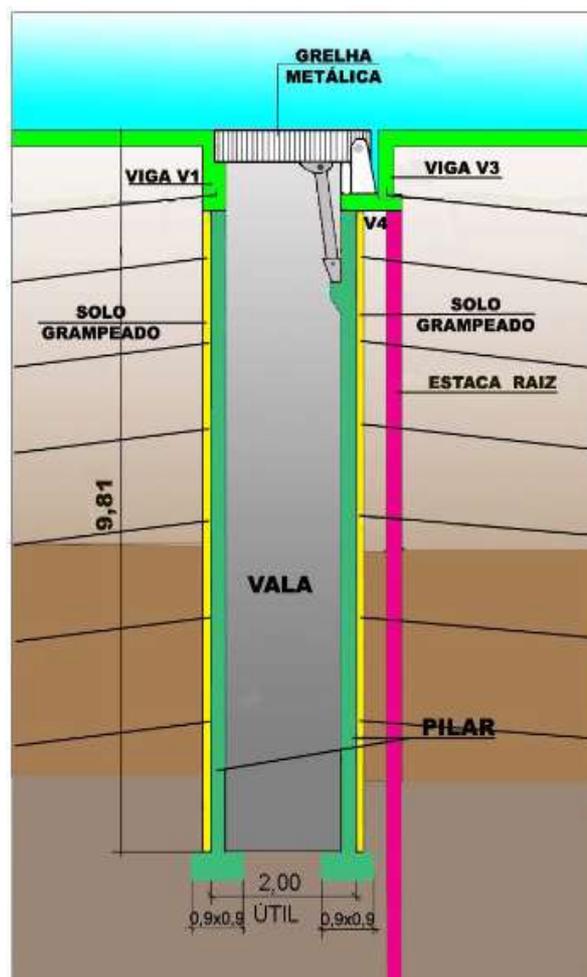
FIG.10 – Seção transversal da vala, mostrando as vigas, pilares, estacas raiz e sapatas

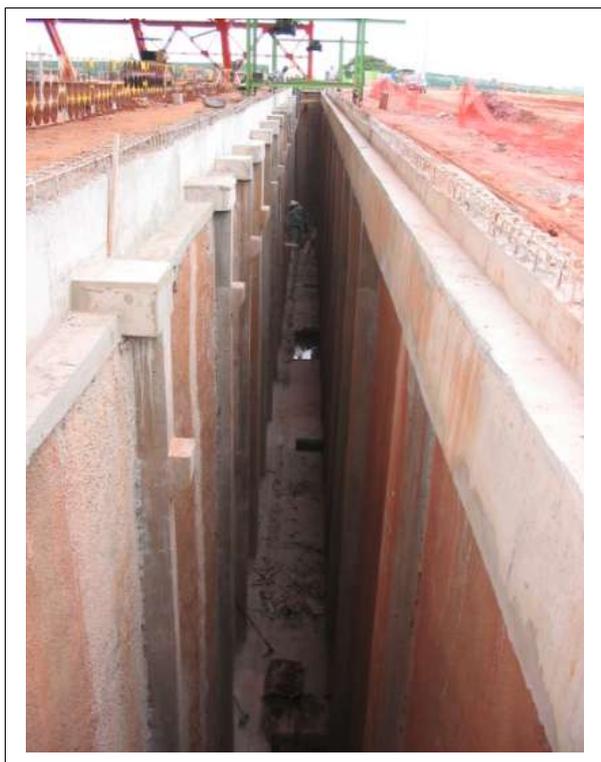
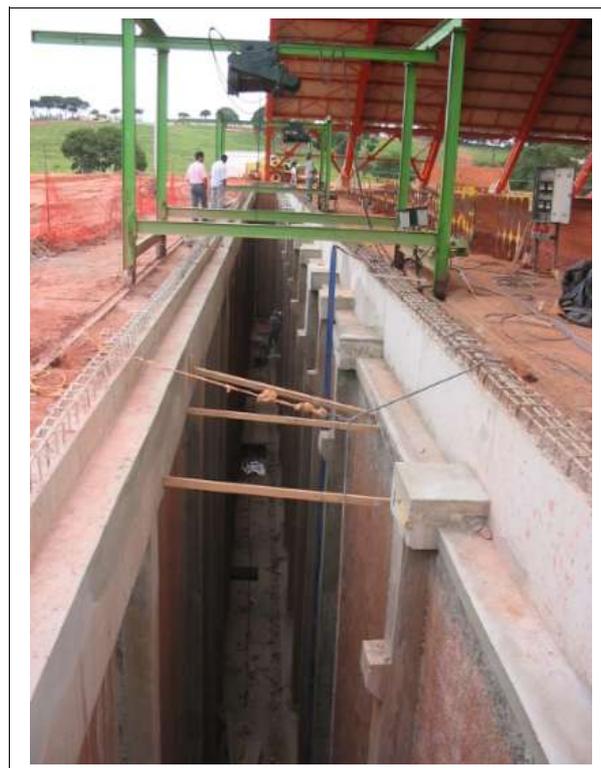
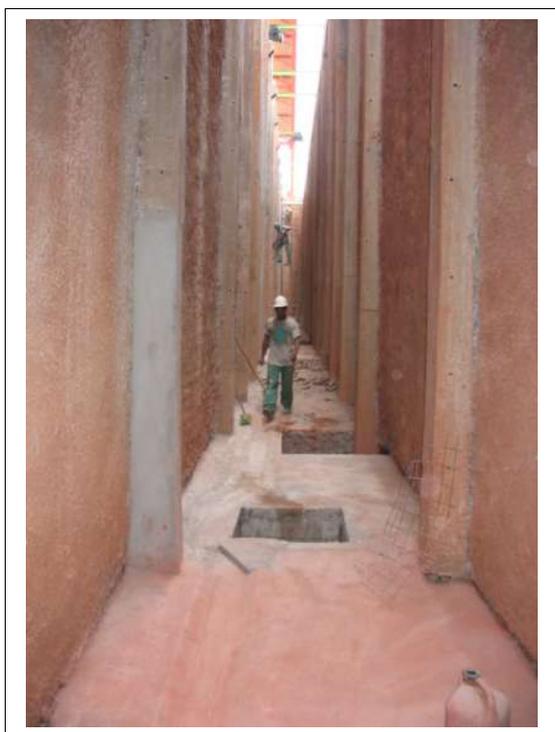
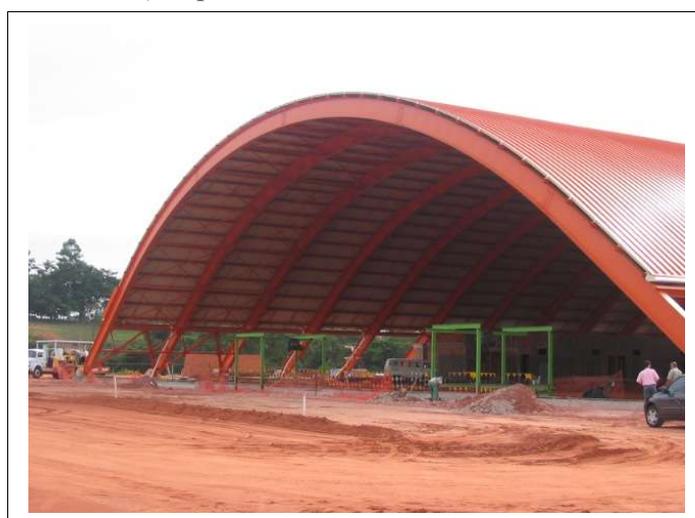
a) Topo de vala

b) Topo da vala

c) Fundo da vala

d) Vista geral

Fig. 11 – Pormenores da trincheira e vista do hangar

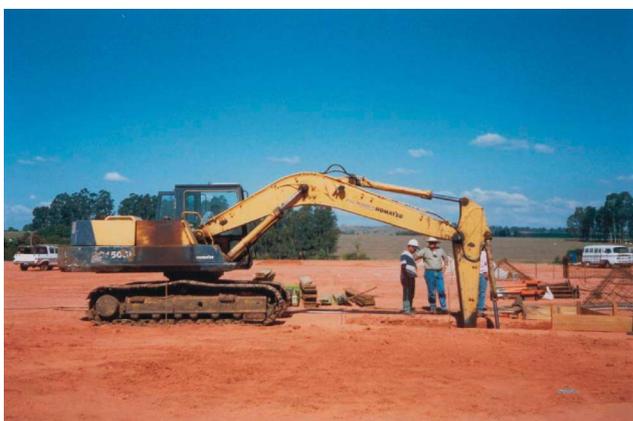
FIG.15-Detalhe da escavação inicial mecanizada

A vala foi inicialmente escavada até 3,0m de profundidade em 27/10/2004, com uma escavadeira hidráulica das duas extremidades para o centro, conforme figura 15. A partir de então a escavação passou a ser realizada manualmente com o solo verticalmente içado para superfície por meio de duas pontes rolantes instaladas em dois pórticos móveis, conforme figura 16. Neste momento inicial houve frente de trabalho para execução da primeira e segunda linha de chumbadores, em que a linha superior foi executada com o uso de andaimes. A partir de 3,0m de profundidade eram abertos nichos com abrangência de dois chumbadores em cada face ou seja, com 2,5 a 3,0m de largura para cada linha. Somente para a última linha de chumbadores a largura do nicho foi reduzida para apenas um chumbador em cada face.

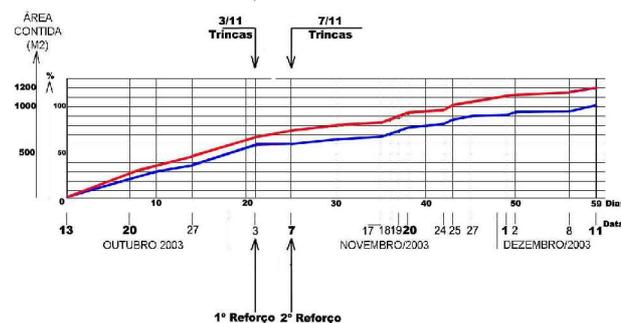
FIG.14- Área de parede contida acumulada, e sua porcentagem do total com o tempo

No dia 03/11/03, surgiram bruscamente trincas junto à superfície, com espessuras variáveis entre 10 e 20mm, se desenvolveram por toda extensão da vala distando de sua borda entre 3,5 e 6,0 metros, conforme apresentam as figuras 18 e 19. Decidiu-se então pela execução imediata de um primeiro reforço do solo adjacente ao meio da vala e a cada lado. Este trabalho abrangeu a execução de 24 chumbadores verticais com 8,0m cada, e injeção de preenchimento e selagem das trincas com calda de cimento. Estes chumbadores somente receberam a injeção de bainha e foram armados com uma barra de 20mm, aço CA 50A. A partir desta data o avanço dos trabalhos foi alterado para um turno, reduzindo-se a produtividade. Os serviços de contenção foram retomados no dia 05/11/03, e após um pequeno avanço no trecho central e extremidade, houve em 07/11/03 uma nova abertura de trincas. Exatamente na mesma posição que a anterior, porém com valores entre 2 e 7mm. Decidiu-se por executar um segundo reforço mais abrangente junto ao trecho central com 132 chumbadores distribuídos em 3 linhas com 8,0m de comprimento e inclinação de 20° com a vertical, conforme figura 21. Neste momento as áreas já contidas, indicavam profundidades variando entre 3,8m ao centro e 7,2m para cada lado a partir do centro, com cerca de 60,4% da contenção já realizada, de acordo com figura 14. A relação entre a distância da trinca à

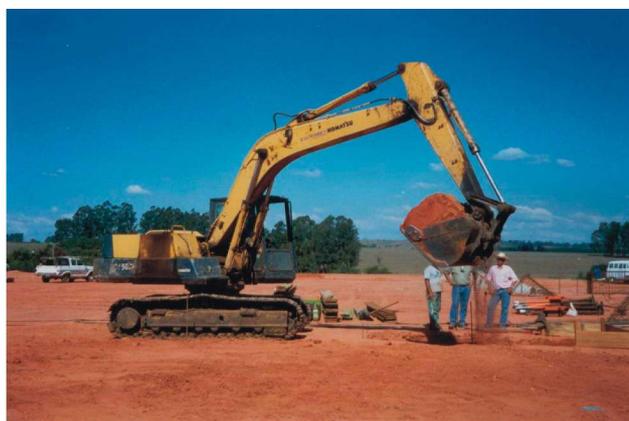
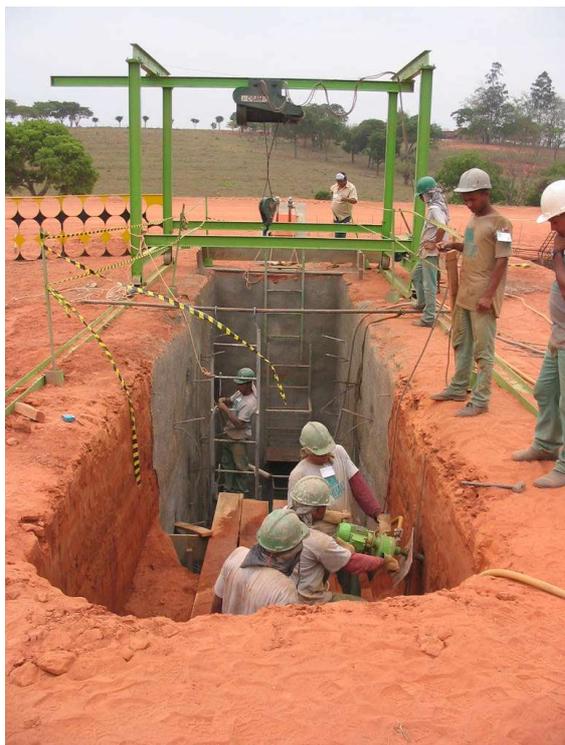
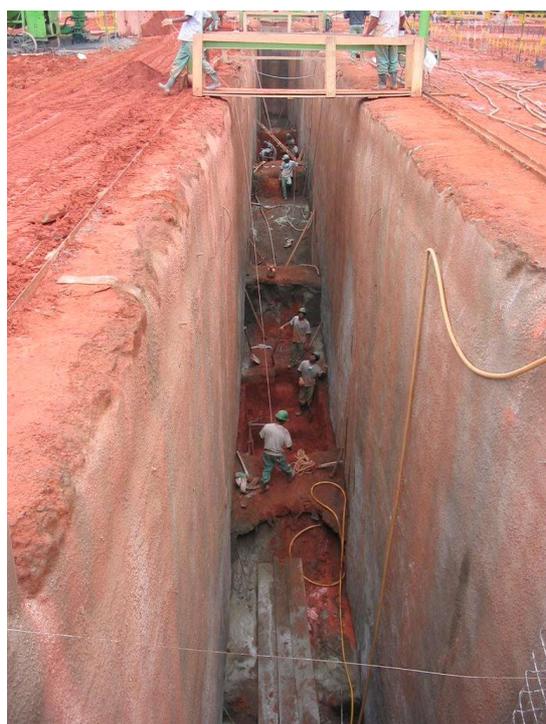
FIG.16-Detalhe da vala, da ponte rolante. e pórtico. Execução do chumbador, escavação parcializada.

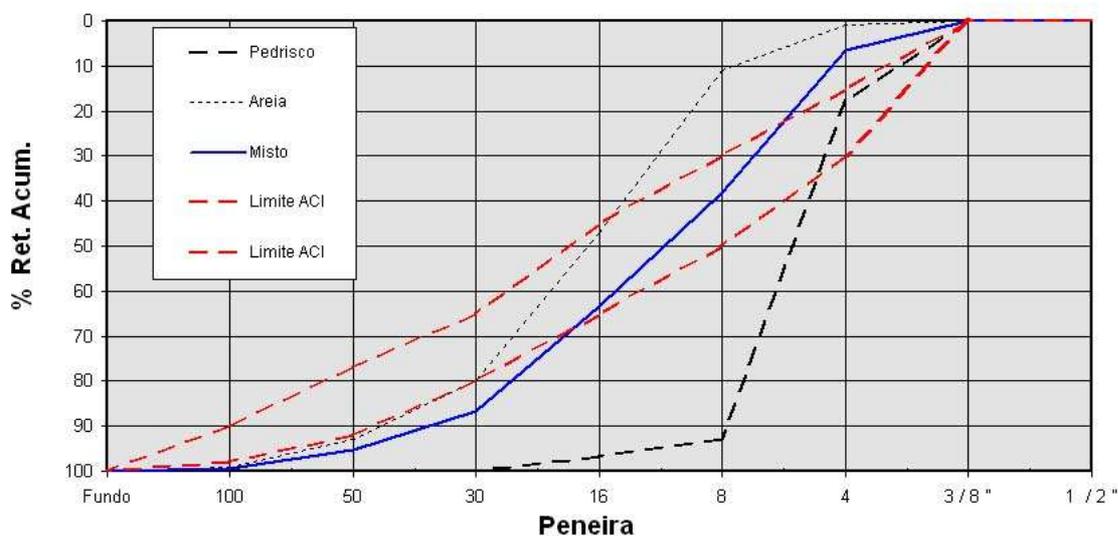
CURVA DOS AGREGADOS

FIG.17 – Ajuste do traço do concreto projetado

O concreto projetado era aplicado imediatamente após a execução do chumbador sobre toda a área exposta. Inicialmente aplicava-se em toda área camada de 3,0cm, instalava-se a tela metálica Q196 e finalmente 7,0cm na extremidade superior da área até cerca de 5,0cm na parte inferior. Este passo era repetido a cada faixa horizontal escavada. Com as sobreposições de camadas construía-se as juntas horizontais. A espessura final mínima era de 10,0cm. A junta vertical foi construída de madeira com 20mm de espessura de cima para baixo a cada 20,0m. O traço do concreto projetado foi ajustado para os agregados existentes no local, de acordo com a ACI conforme a figura 17, resultando para 1 m³ : 400kg de cimento, 589kg de pedrisco e 1172kg de areia. Os resultados de resistência, obtidos em amostras extraídas de placas para 7 dias variou entre 40.0 MPa e 48.6 MPa , para 28 dias variou entre 57.3 MPa e 62.7 MPa.

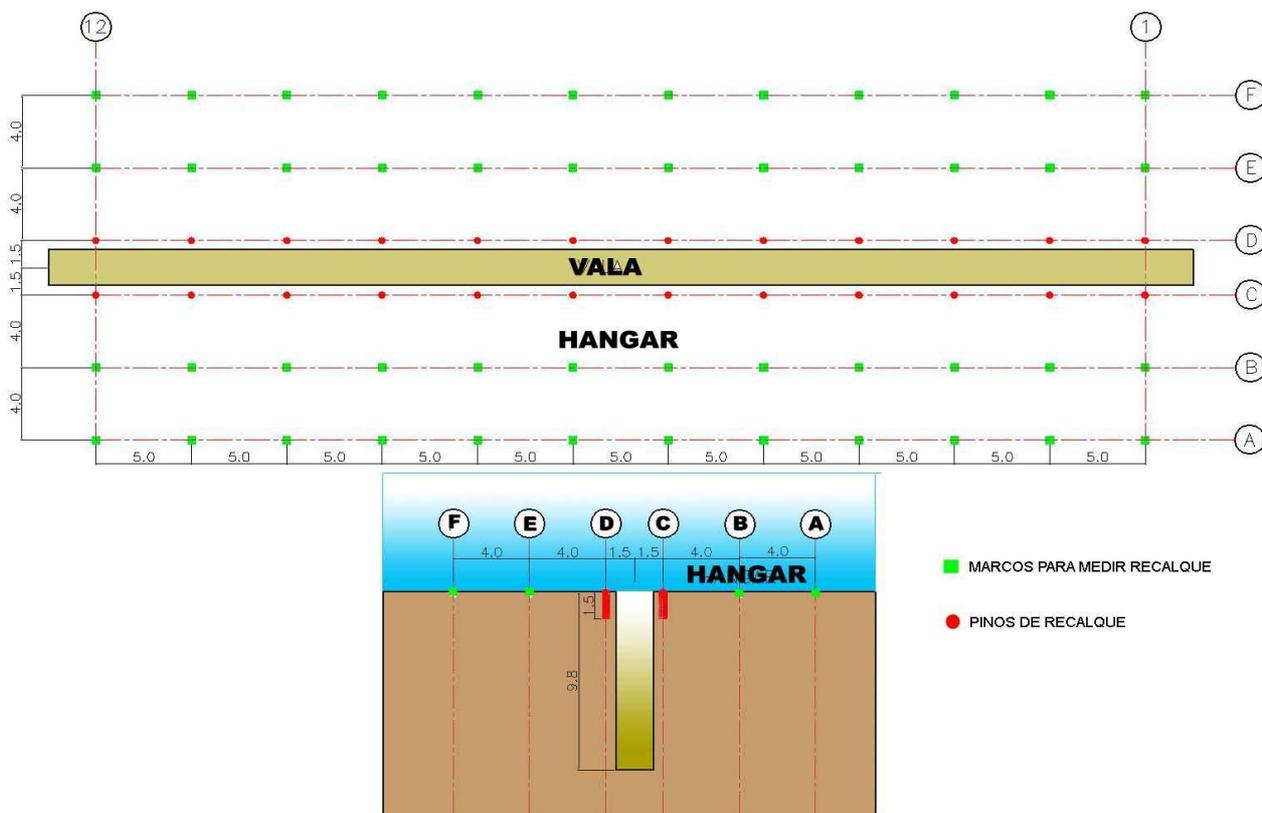
FIG.18- Posição dos marcos de deformações

Foram realizadas medidas de deformações verticais e horizontais das paredes e da área adjacente à vala. Dispostos em seis eixos: 1,2,3,4,5,6 conforme mostra a figura 18, foram criados 72 marcos. Em cada eixo havia doze pontos distantes entre si de 5,0m.

Nos eixos 3 e 4 distantes de 1,5m do eixo da vala, os marcos foram executados com 1,5m de profundidade e 75mm de diâmetro, tinham como armação uma barra de aço de 20mm nele fixada com calda de cimento. Outros 48 pontos foram dispostos da mesma forma em grupo de 12 unidades ao longo dos outros quatro eixos, dois a cada lado da vala, e de seu eixo distantes de 5,5m e 9,5m. Consistiam em blocos de argamassa de 10x10x5cm. Os valores da deformação horizontal foram tomados junto à crista, para um par de pontos dos eixos 3 e 4, em cada uma das 12 posições. Media-se a aproximação entre cada par, obtendo-se o “fechamento da vala” e, por conseguinte sua deformação. Esta medição era realizada com régua com precisão de milímetros. Aqui se considerou que as deformações das paredes eram iguais, sendo adotado como valor de cada uma a metade do total medido.

crista da vala e a profundidade naquele ponto, variou entre 0,7 e 0,92, conforme figura 18.

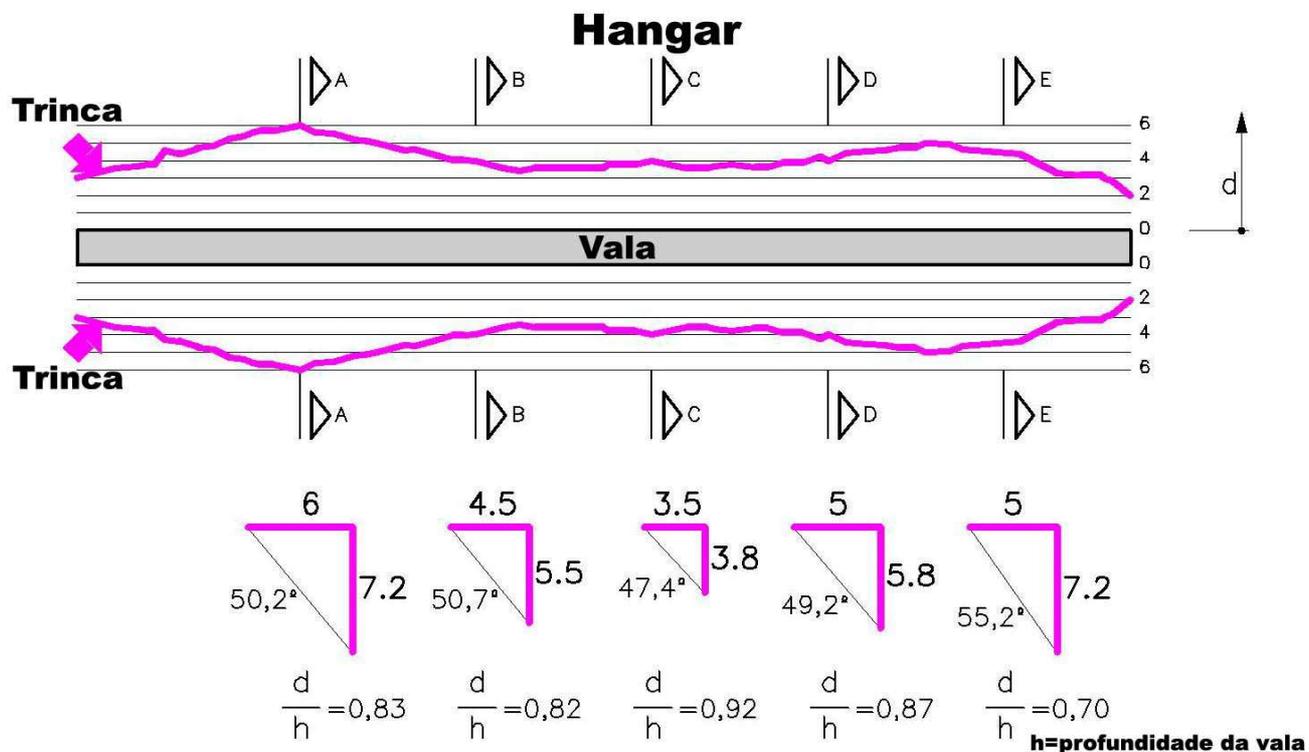
FIG.19-Posição gráfica das trinças junto a superfície

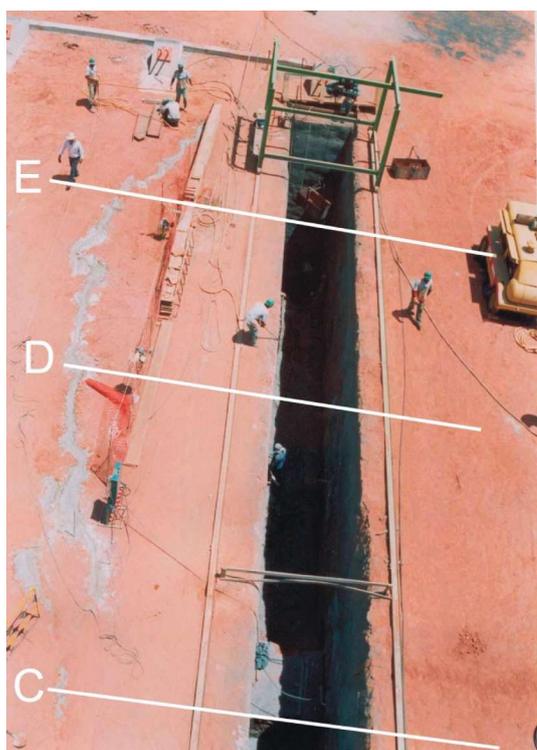
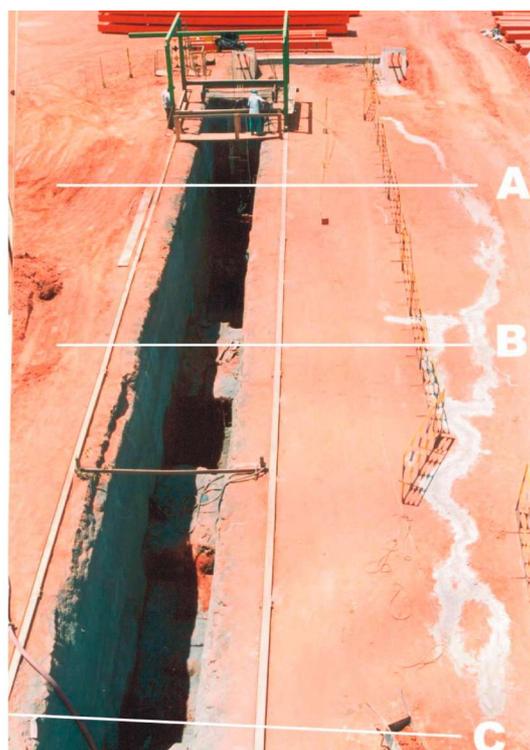
a) lado esquerdo, entre eixos E e C

b) lado direito, entre eixos C e A

FIG.20-Fotografia da posição das trincas junto a superfície e seu preenchimento

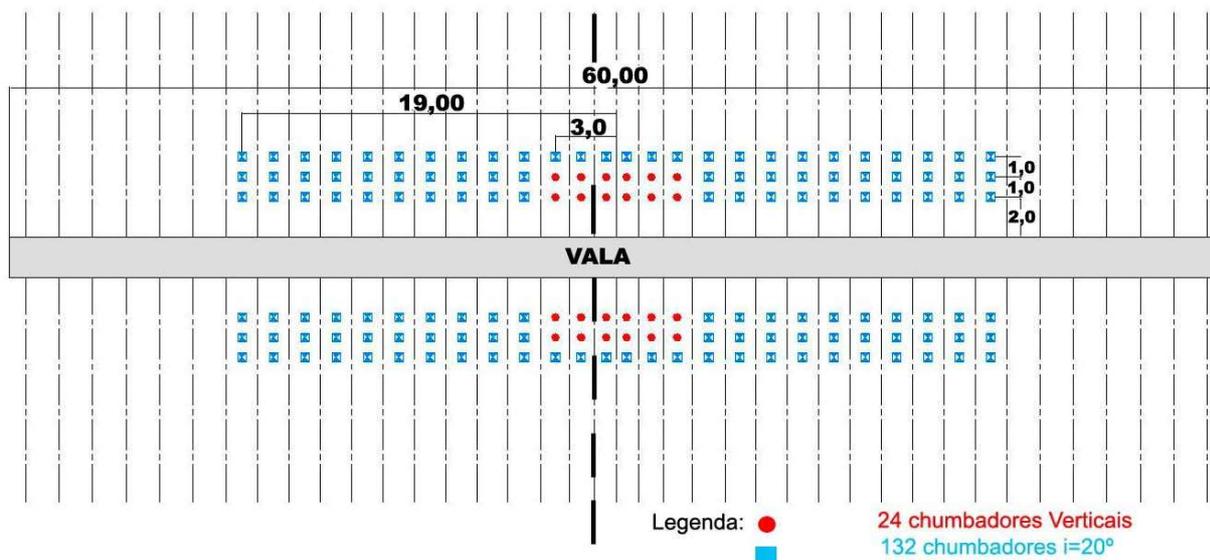
FIG.21-Reforço por meio de chumbadores verticais

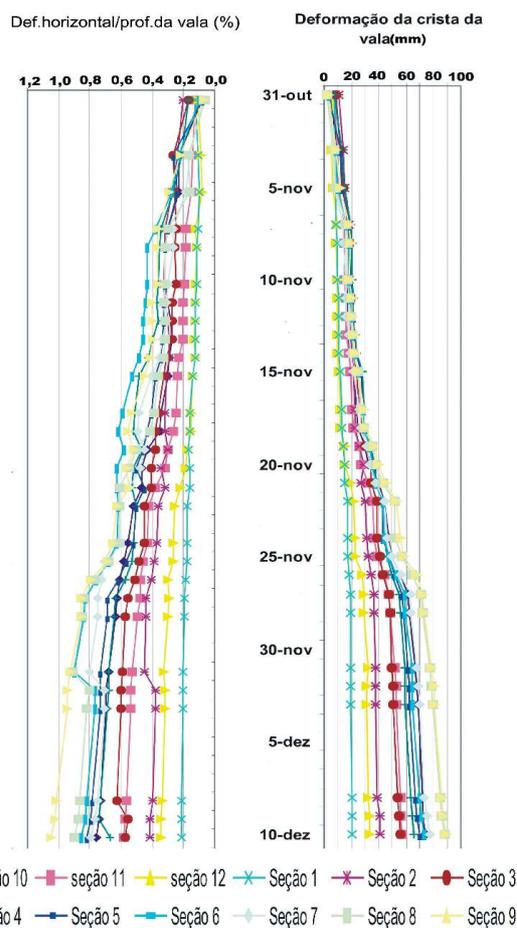
FIG.22- Porcentagem da deformação horizontal da crista da vala com relação a altura escavada conforme seções da fig. 18

FIG.23- Deformações horizontais da crista da vala em milímetros, conforme seções da fig. 18

A deformação horizontal máxima da crista da vala estimada em projeto era cerca de 40mm e obteve-se 89mm. Na figura 23 apresentam-se estes valores e na figura 22 as porcentagens de deformação com relação a altura escavada. A relação das deformações com a altura escavada atingiu a 0.91%. Estes valores são muito superiores a alguns extraídos da literatura, conforme comparações mostradas na figura 25.

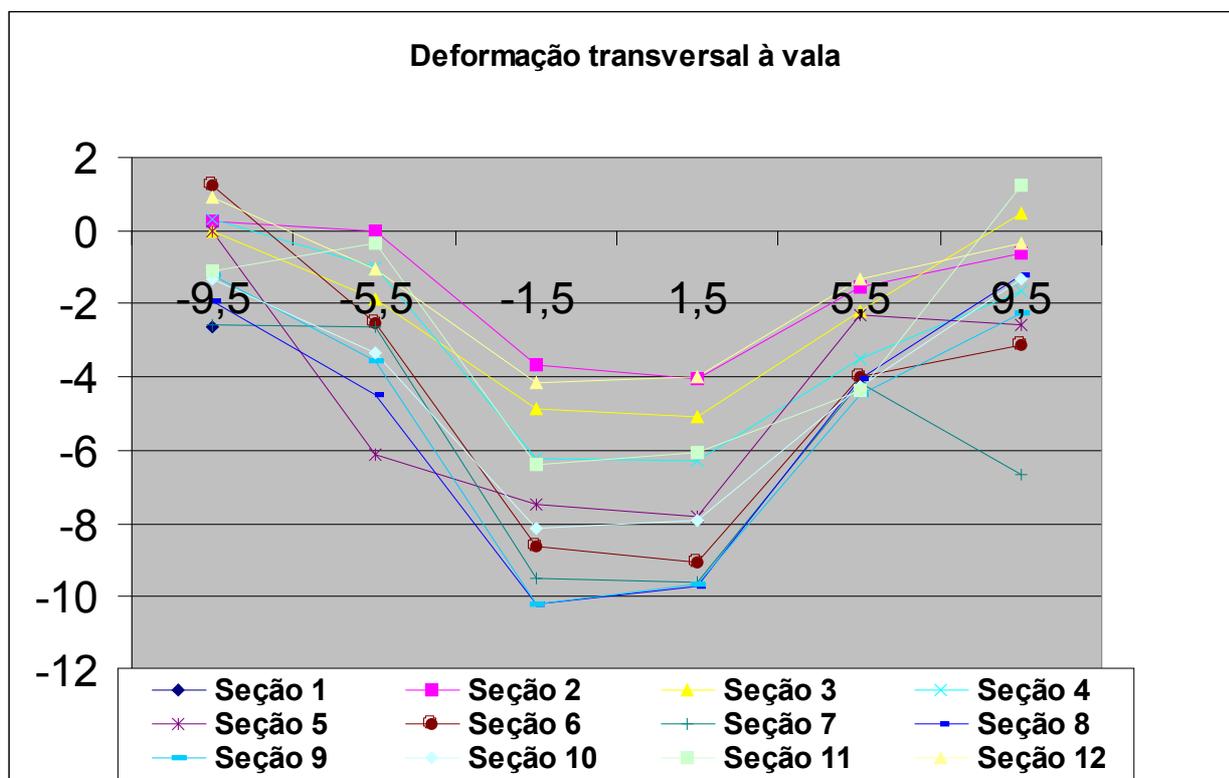
FIG.24-Deformações verticais da área adjacente ao topo da vala

A bacia de recalques para as deformações verticais atingiu 10mm como deformação máxima, a 1,5m do eixo da vala: linhas 3 e 4. Estes valores reduziram-se para cerca de 4mm ao longo dos eixos 2 e 4. E para os eixos 1 e 6 estiveram em torno de 1mm. A figura 24 ilustra este comportamento.
